COMUNE DI COSSOINE

*Svolgimento delle verifiche di sicurezza delle infrastrutture esistenti di attraversamento viario o ferroviario del reticolo idrografico del comune di Cossoine - CIG Z722AC07121/19*

**Schede degli attraversamenti e delle altre opere interferenti**

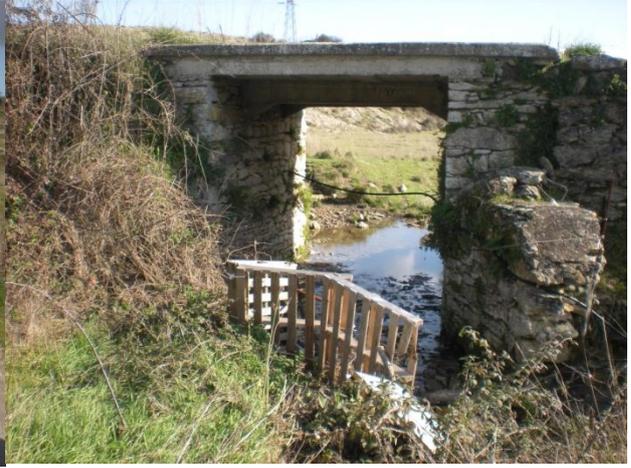
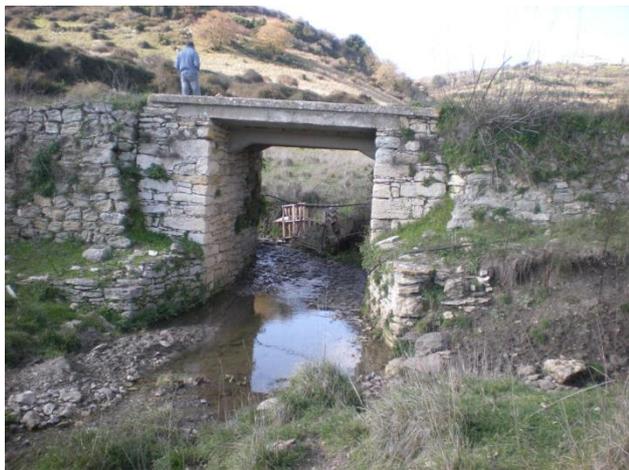
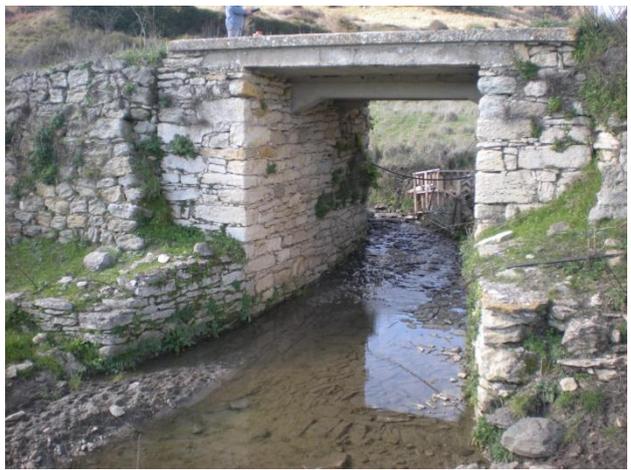
D100\_SC\_0002

<b>1. Identificazione</b>	
1.1 Corso d'acqua attraversato	Fiume_71531
1.2 Codice del ponte/attraversamento	D100_SC_0002
1.3 Infrastruttura a cui appartiene il ponte	Strada consortile
1.4 Comune in cui ricade l'attraversamento	Cossoine
1.5 Descrizione	Attraversamento costituito da una sezione retta in muratura di pietrame e c.a. di dimensioni (B x Hmax) 3.00 x 2.80 metri.

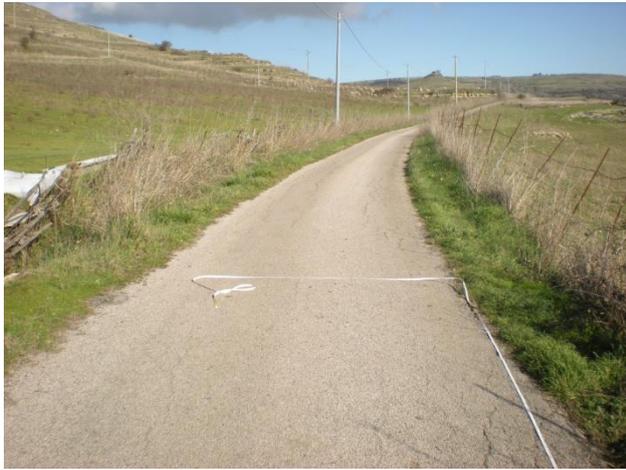
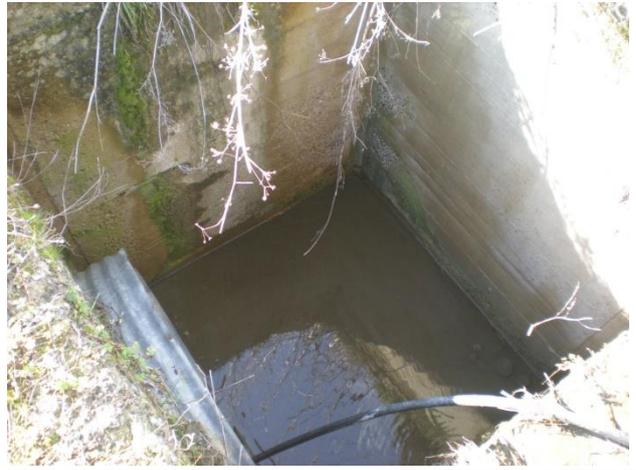
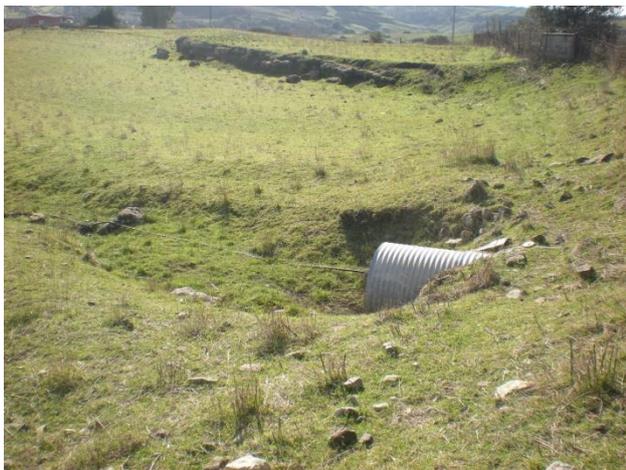
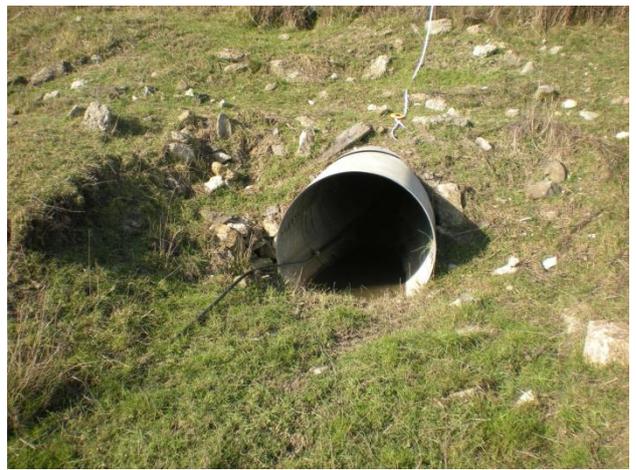
D100\_SC\_0003

1. Identificazione	
1.1 Corso d'acqua attraversato	Fiume_71200
1.2 Codice del ponte/attraversamento	D100_SC_0003
1.3 Infrastruttura a cui appartiene il ponte	Strada consortile
1.4 Comune in cui ricade l'attraversamento	Cossoine
1.5 Descrizione	Attraversamento costituito da un pozzetto di imbocco di dimensioni (1.60 x 1.60) e altezza 2.30 e una condotta tipo Finsider di diametro 1.20.

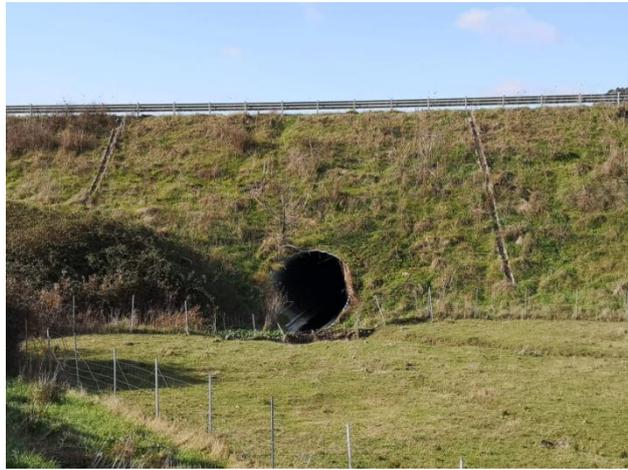
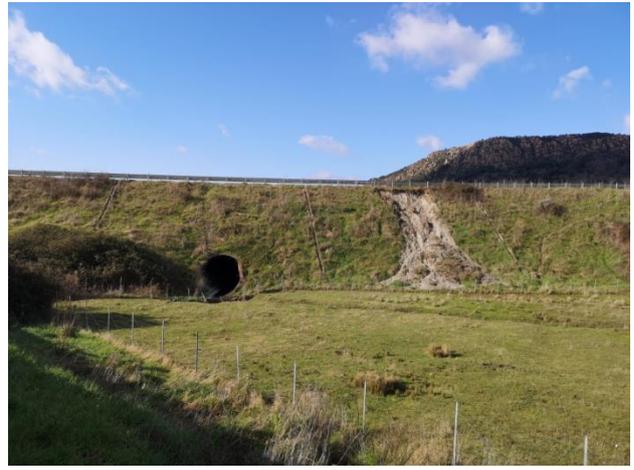
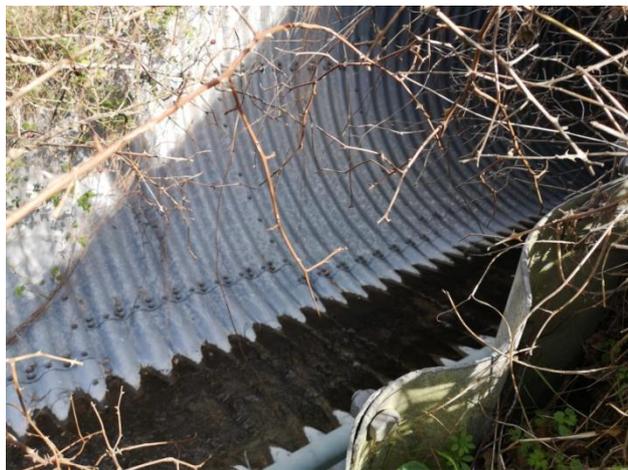
D100\_SC\_0004

1. Identificazione	
1.1 Corso d'acqua attraversato	Fiume_76692_Riu 'e su Segadu
1.2 Codice del ponte/attraversamento	D100_SC_0004
1.3 Infrastruttura a cui appartiene il ponte	Strada comunale
1.4 Comune in cui ricade l'attraversamento	Cossoine
1.5 Descrizione	Attraversamento costituito da un tubolare tipo Finsider di diametro 3.20 m

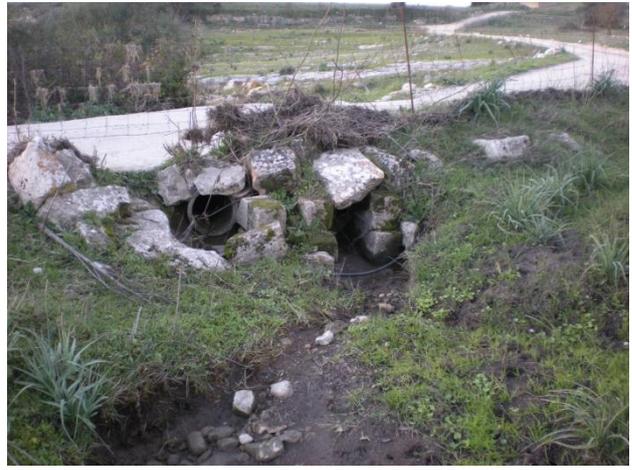
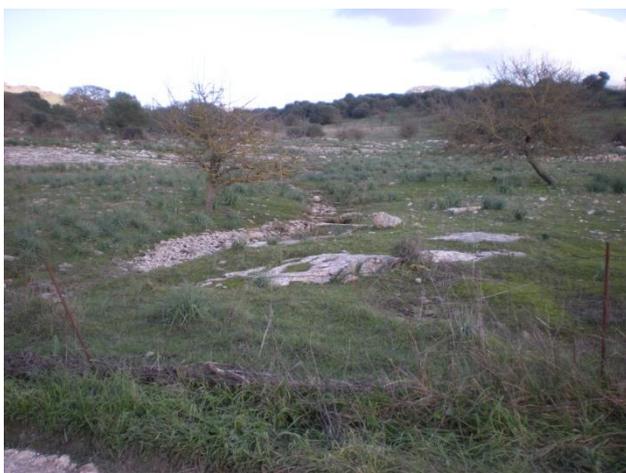
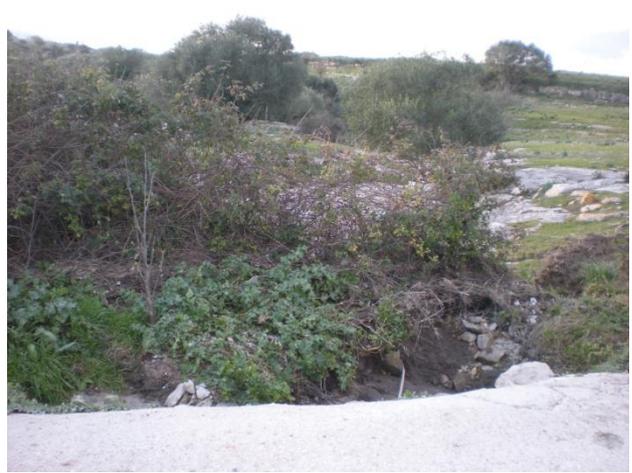
1. Identificazione	
1.1 Corso d'acqua attraversato	Fiume_76864
1.2 Codice del ponte/attraversamento	D100_SC_0005
1.3 Infrastruttura a cui appartiene il ponte	Strada comunale
1.4 Comune in cui ricade l'attraversamento	Cossoine
1.5 Descrizione	Attraversamento costituito da due tubolari in cls di diametro 0,30 m, paralleli e distanti 0,40 m tra loro

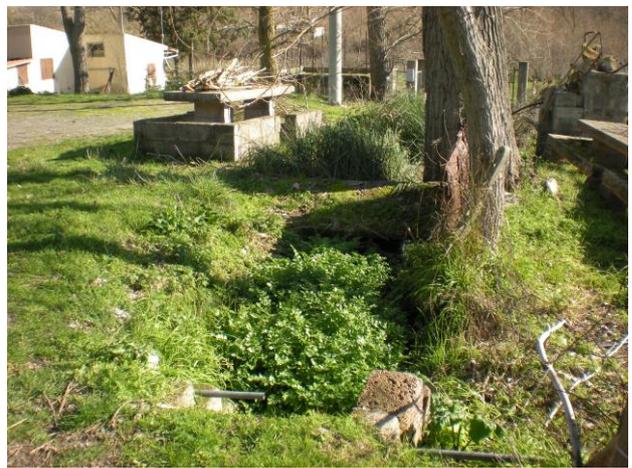
1. Identificazione	
1.1 Corso d'acqua attraversato	Rio Androliga
1.2 Codice del ponte/attraversamento	D100_SC_0006
1.3 Infrastruttura a cui appartiene il ponte	Strada consortile
1.4 Comune in cui ricade l'attraversamento	Cossoine
1.5 Descrizione	Attraversamento costituito da un pozzetto e da un tubolare in cls di diametro 0,80 m

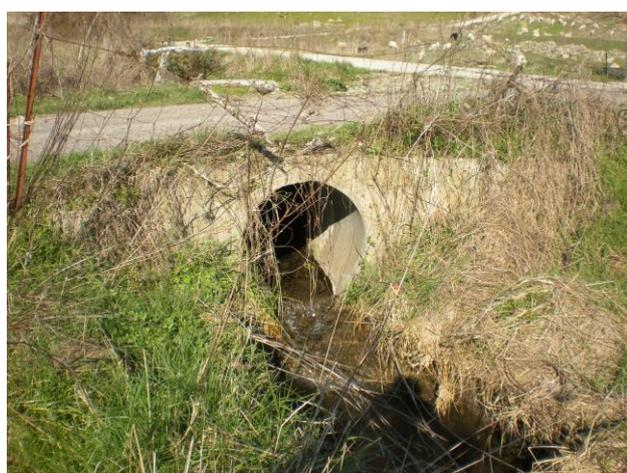
1. Identificazione	
1.1 Corso d'acqua attraversato	Fiume_79132
1.2 Codice del ponte/attraversamento	D100_SC_0007
1.3 Infrastruttura a cui appartiene il ponte	Strada consortile
1.4 Comune in cui ricade l'attraversamento	Cossoine
1.5 Descrizione	Attraversamento costituito da un pozzetto 1 x 1 m e da un tubolare in cls di diametro 0,80 m

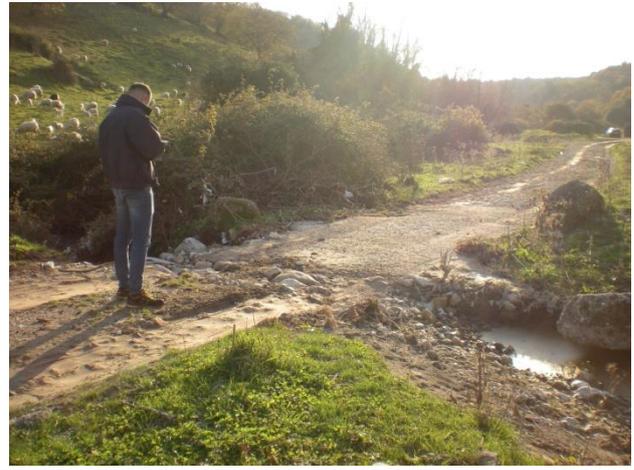
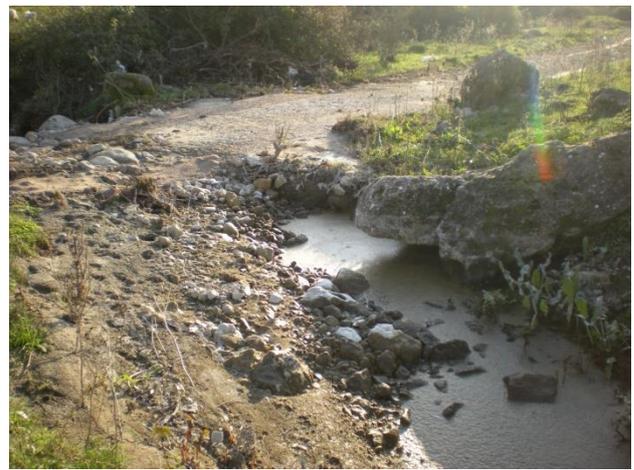
1. Identificazione	
1.1 Corso d'acqua attraversato	Fiume_71531
1.2 Codice del ponte/attraversamento	D100_SC_0008
1.3 Infrastruttura a cui appartiene il ponte	Strada consortile
1.4 Comune in cui ricade l'attraversamento	Cossoine
1.5 Descrizione	Attraversamento costituito da un tubolare in cls di diametro 0.80 cm completamente ostruito da argille provenienti da una cava prospiciente

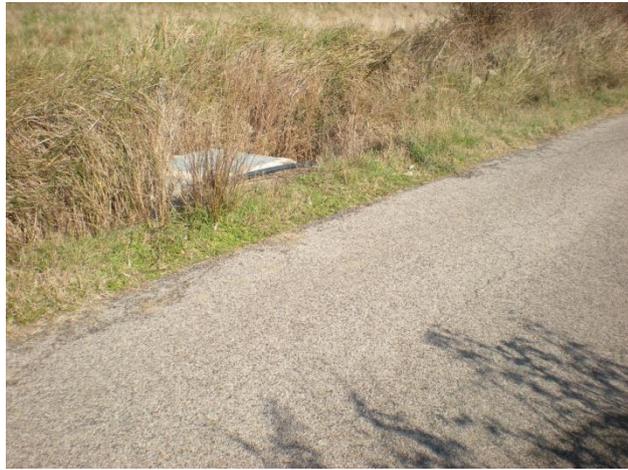
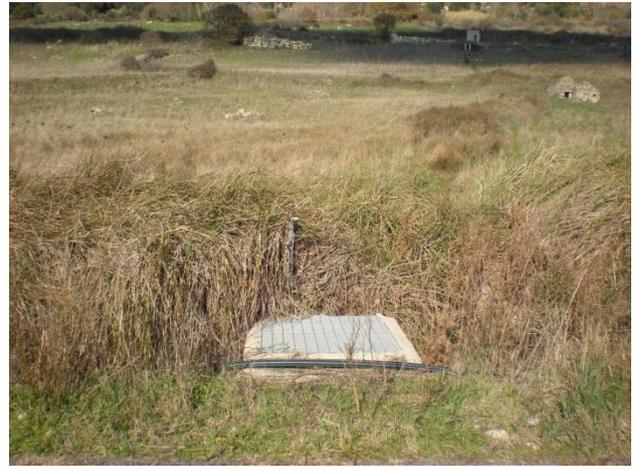
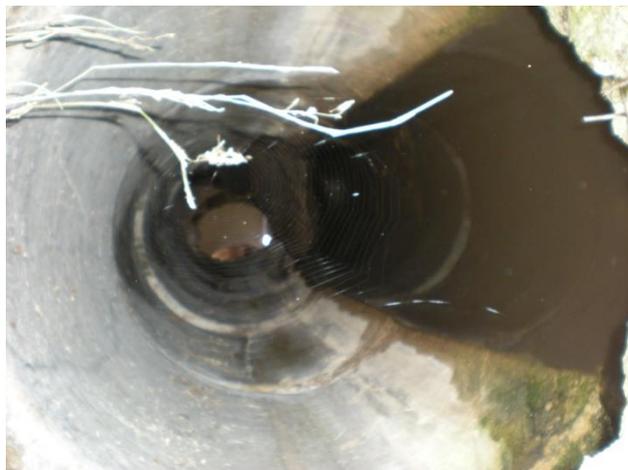
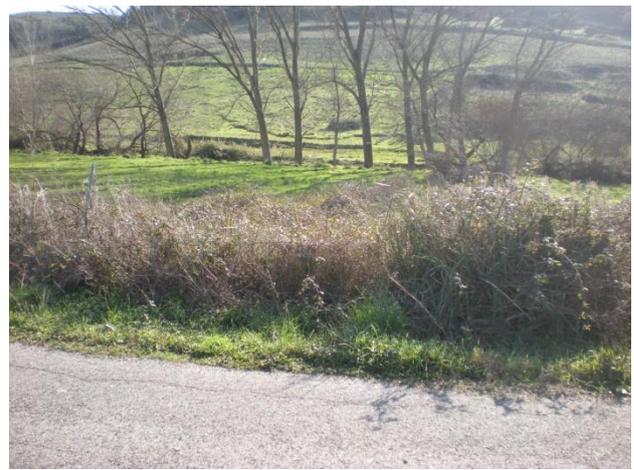
1. Identificazione	
1.1 Corso d'acqua attraversato	Fiume_84738
1.2 Codice del ponte/attraversamento	D100_SC_0009
1.3 Infrastruttura a cui appartiene il ponte	Strada consortile
1.4 Comune in cui ricade l'attraversamento	Cossoine
1.5 Descrizione	Attraversamento costituito da un pozzetto 1 x 1 m e da un tubolare in cls di diametro 0,70 m parzialmente ostruito

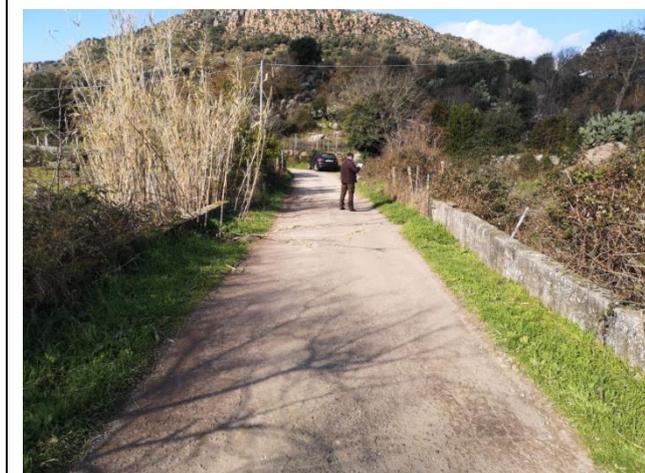
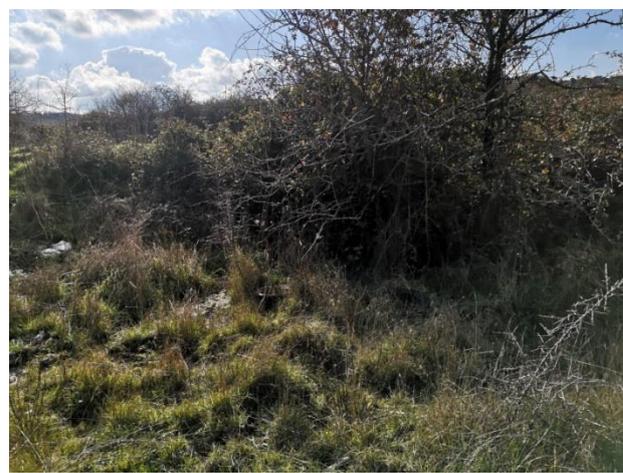
1. Identificazione	
1.1 Corso d'acqua attraversato	Fiume_85269
1.2 Codice del ponte/attraversamento	D100_SC_0010
1.3 Infrastruttura a cui appartiene il ponte	Strada consortile
1.4 Comune in cui ricade l'attraversamento	Cossoine
1.5 Descrizione	Irrilevabile a causa di una fitta vegetazione di canne e rovi

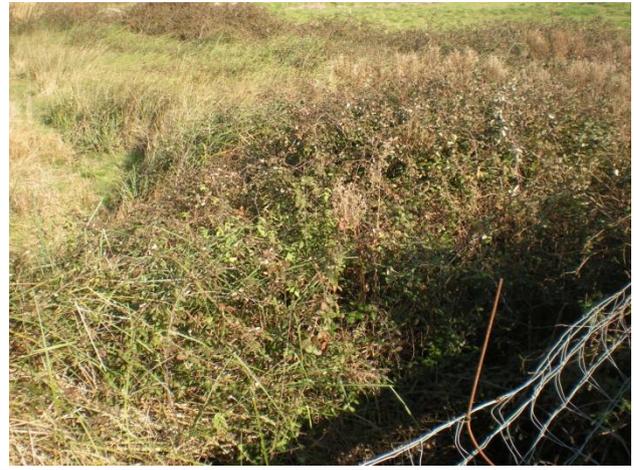
1. Identificazione	
1.1 Corso d'acqua attraversato	Fiume_NN
1.2 Codice del ponte/attraversamento	D100_SC_0027
1.3 Infrastruttura a cui appartiene il ponte	Strada consortile
1.4 Comune in cui ricade l'attraversamento	Cossoine
1.5 Descrizione	Attraversamento in cls di dimensione 1,50 x 1,75 difficilmente rilevabile a causa di una elevata presenza di vegetazione

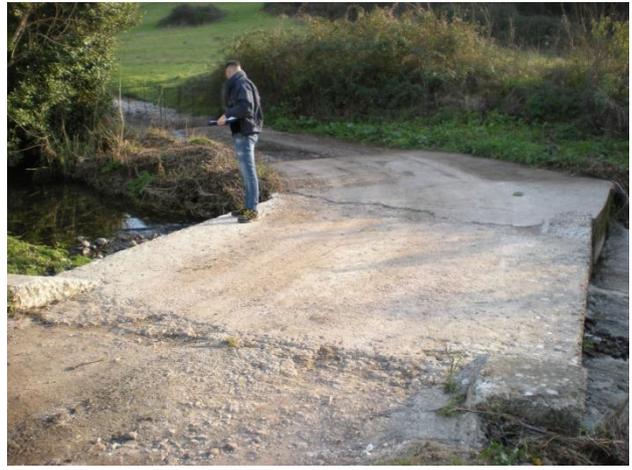
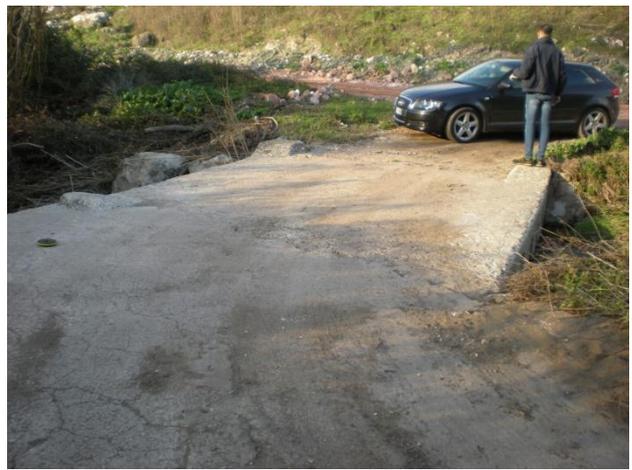
1. Identificazione	
1.1 Corso d'acqua attraversato	Fiume_74409
1.2 Codice del ponte/attraversamento	D100_SC_0028
1.3 Infrastruttura a cui appartiene il ponte	Strada comunale
1.4 Comune in cui ricade l'attraversamento	Cossoine
1.5 Descrizione	Attraversamento costituito da sei tubolari in cls di diametro 0.40 m distanziati tra loro di 0.2 m

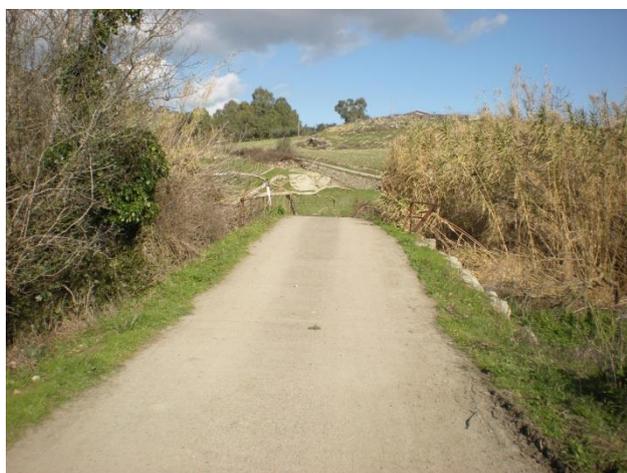
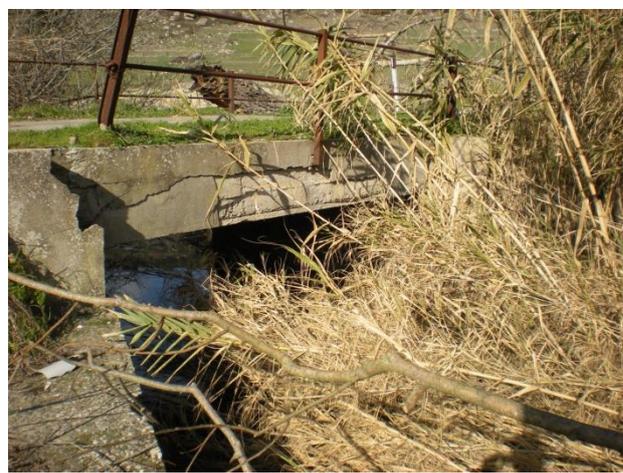
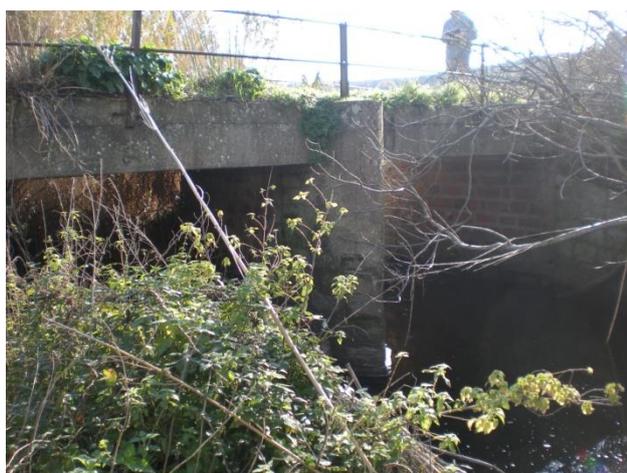
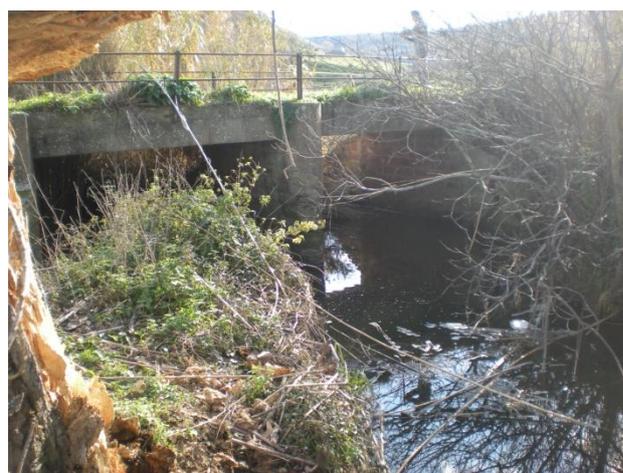
1. Identificazione	
1.1 Corso d'acqua attraversato	Fiume_72876 _ Rio Archenero
1.2 Codice del ponte/attraversamento	D100_SC_0030
1.3 Infrastruttura a cui appartiene il ponte	Strada comunale
1.4 Comune in cui ricade l'attraversamento	Cossoine
1.5 Descrizione	Attraversamento costituito da due campate e una pila centrale in pietra e cls, ciascuna campata di dimensioni 4m x 3.20m. Lo spessore della pila (completamente in muratura) è di 0.70 m. Lo stato della struttura è complessivamente buono. Abbondante presenza vegetale che ostruisce parzialmente una campata

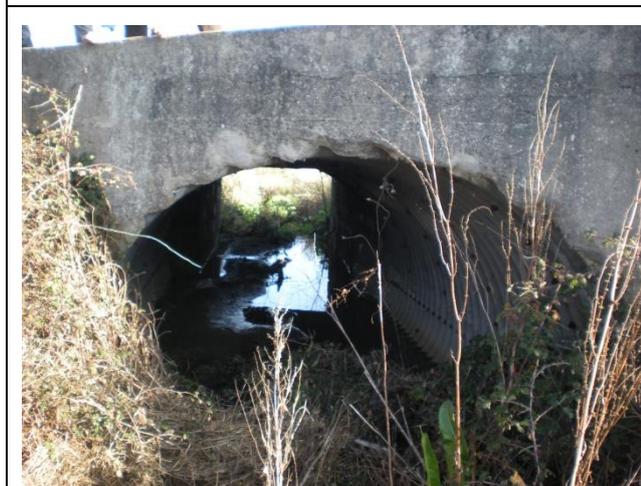
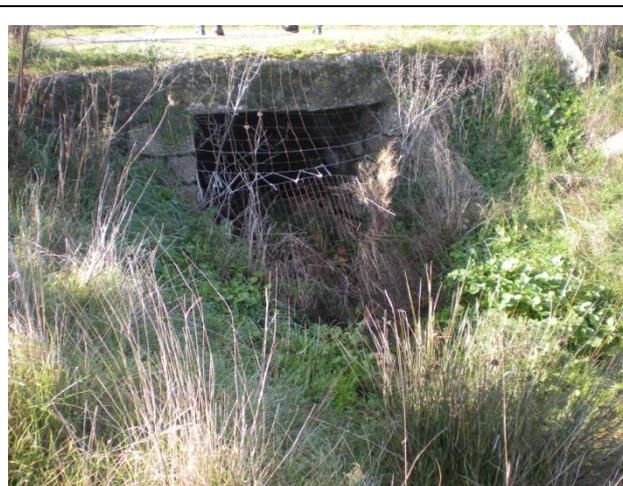
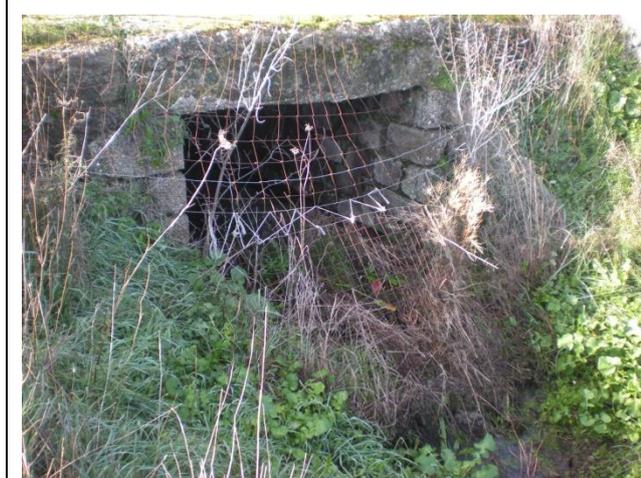
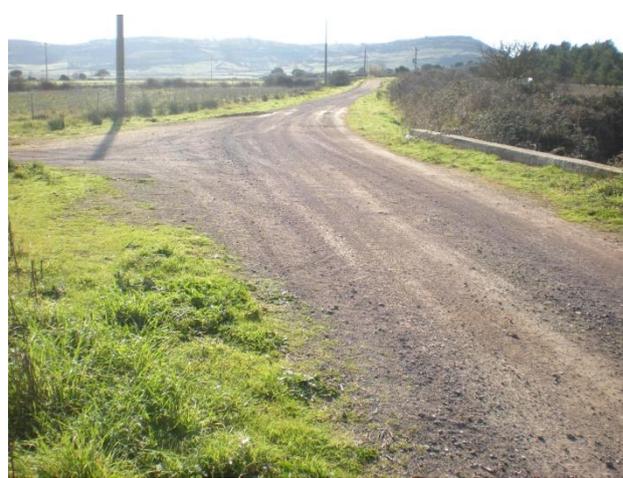
1. Identificazione	
1.1 Corso d'acqua attraversato	Fiume_75292 _Riu Ortu
1.2 Codice del ponte/attraversamento	D100_SC_0031
1.3 Infrastruttura a cui appartiene il ponte	Strada comunale
1.4 Comune in cui ricade l'attraversamento	Cossoine
1.5 Descrizione	Attraversamento costituito da due sezioni differenti: a monte tubolare metallico tipo Finsider di dimensione 1.40 x 2.70 e a valle si collega ad una sezione rettangolare in cls di dimensione 1,50 x 2.10

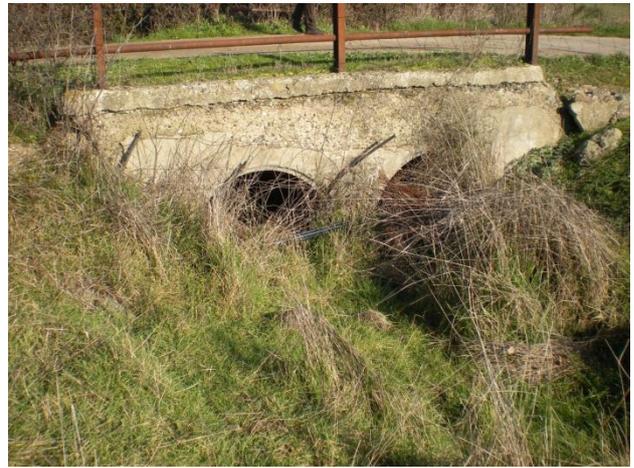
1. Identificazione	
1.1 Corso d'acqua attraversato	Fiume_78619
1.2 Codice del ponte/attraversamento	D100_SC_0032
1.3 Infrastruttura a cui appartiene il ponte	Strada comunale
1.4 Comune in cui ricade l'attraversamento	Cossoine
1.5 Descrizione	Attraversamento costituito da due tubolari in cls di diametro 1 m, distanziati tra loro di 0.30 m. A valle si presenta parzialmente ostruito a causa di una elevata presenza di vegetazione di rovi

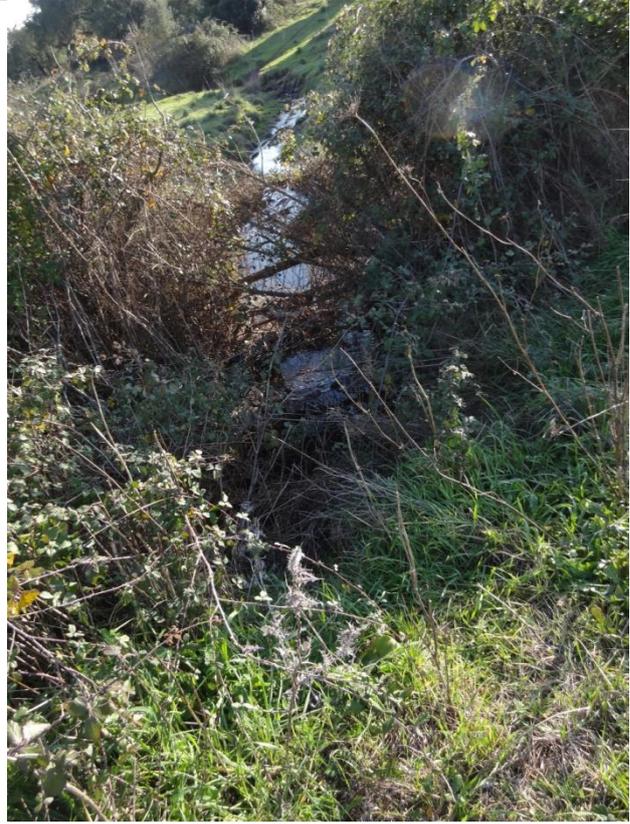
1. Identificazione	
1.1 Corso d'acqua attraversato	Fiume_77802
1.2 Codice del ponte/attraversamento	D100_SC_0034
1.3 Infrastruttura a cui appartiene il ponte	Strada comunale
1.4 Comune in cui ricade l'attraversamento	Cossoine
1.5 Descrizione	Attraversamento costituito da due tubolari in cls e pvc di diametro 0.60 m distanziati tra loro di 0.4 m. Il tubolare in pvc si presenta parzialmente interrato sul lato a monte ed ostruito da vegetazione.

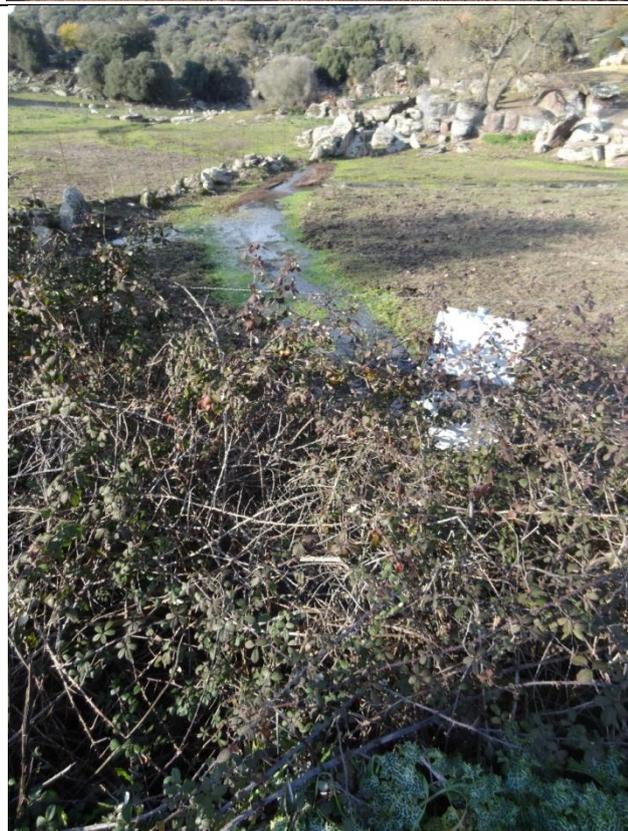
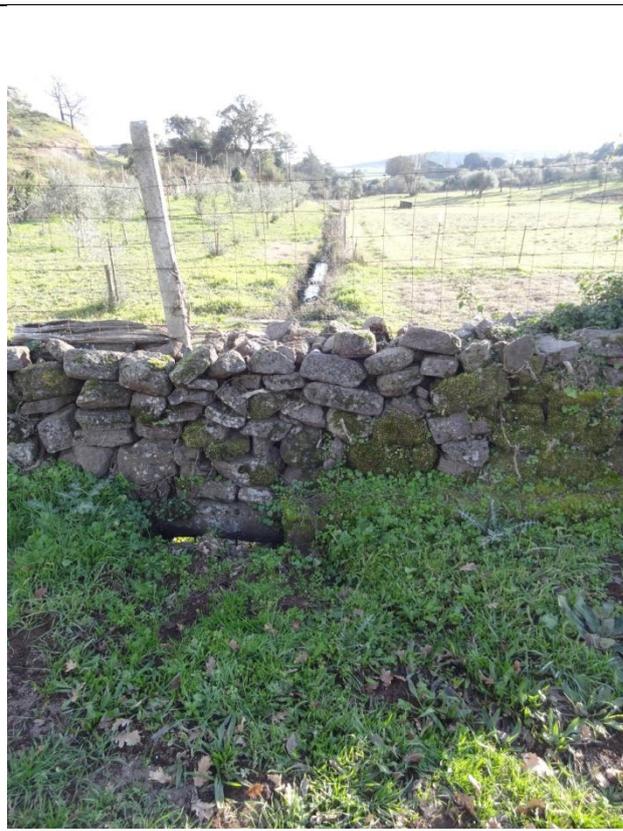
1. Identificazione	
1.1 Corso d'acqua attraversato	Fiume_79313
1.2 Codice del ponte/attraversamento	D100_SC_0035
1.3 Infrastruttura a cui appartiene il ponte	Strada comunale
1.4 Comune in cui ricade l'attraversamento	Cossoine
1.5 Descrizione	Attraversamento costituito da un tubolare in cls di diametro 0.8 m, a valle si presenta una griglia in ferro di dimensione 0.6 x 0.6 distanziati tra loro di 0.30 m. A valle si presenta parzialmente ostruito a causa di una elevata presenza di vegetazione di rovi

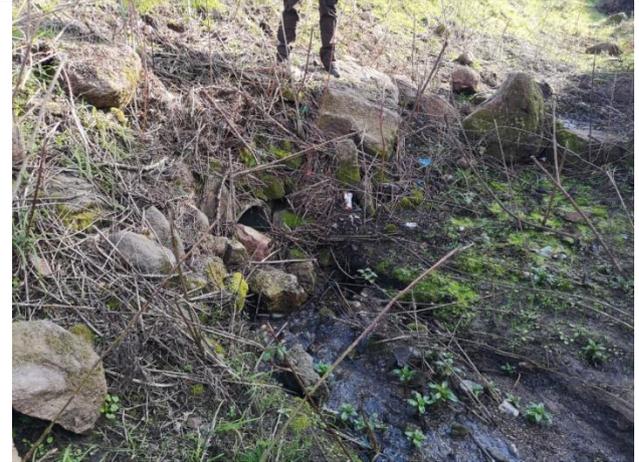
1. Identificazione	
1.1 Corso d'acqua attraversato	Fiume_81055
1.2 Codice del ponte/attraversamento	D100_SC_0036
1.3 Infrastruttura a cui appartiene il ponte	Strada comunale
1.4 Comune in cui ricade l'attraversamento	Cossoine
1.5 Descrizione	Attraversamento costituito da un tubolare in cls di diametro 0.5 m. A monte si presenta ostruito a causa di una elevata presenza di pietrame

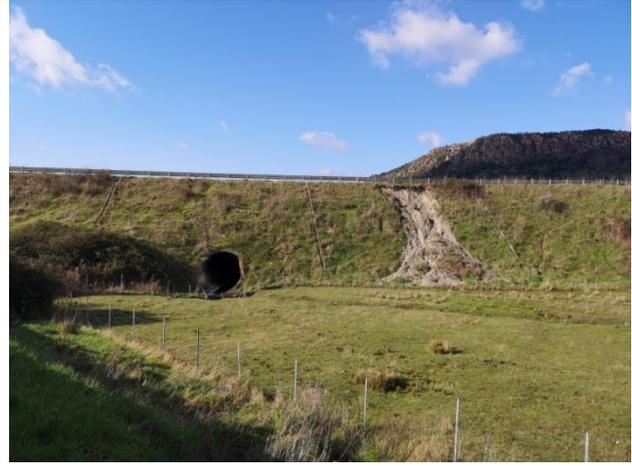
<b>1. Identificazione</b>	
1.1 Corso d'acqua attraversato	Fiume_76692_Riu 'e su Segadu
1.2 Codice del ponte/attraversamento	D100_SC_0037 (stesso di D100_SC_0004)
1.3 Infrastruttura a cui appartiene il ponte	Strada comunale
1.4 Comune in cui ricade l'attraversamento	Cossoine
1.5 Descrizione	Attraversamento costituito da un tubolare tipo Finsider di diametro 3.20 m

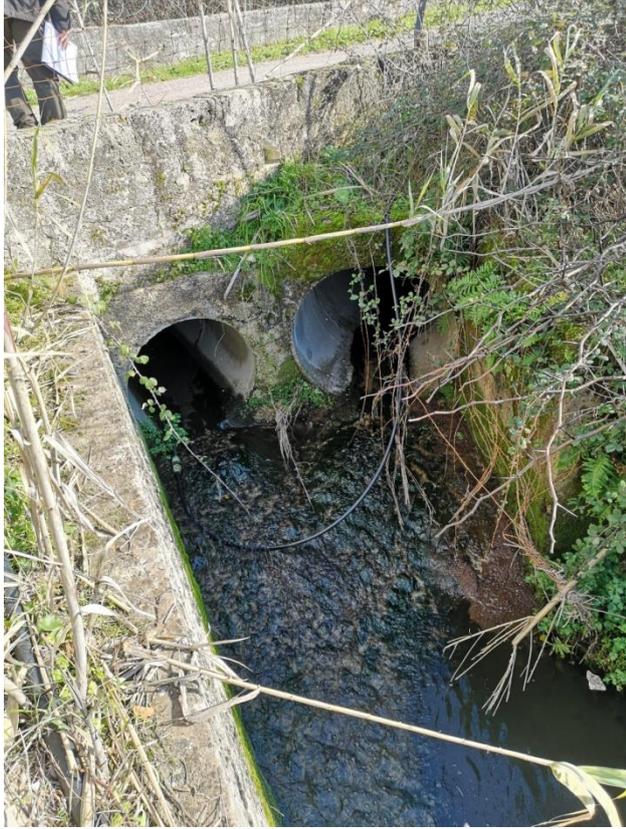
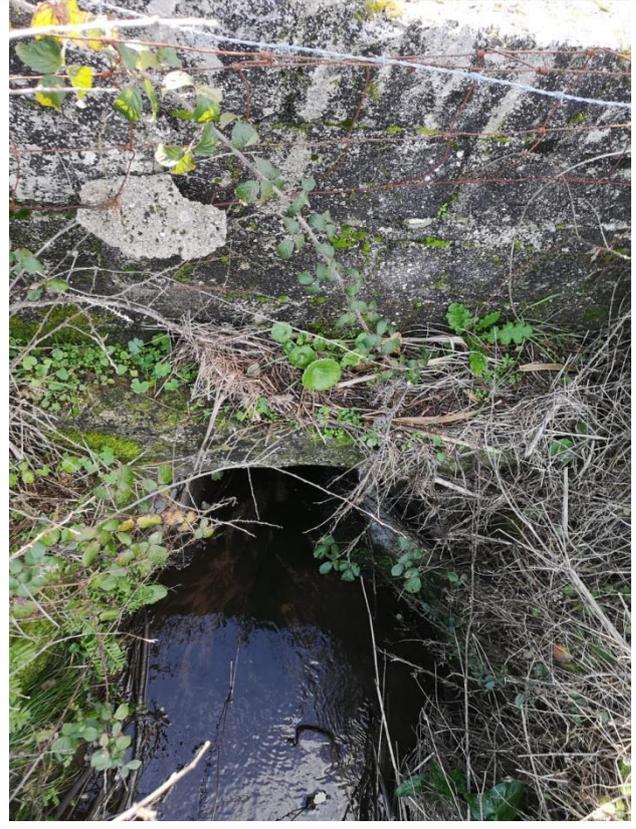
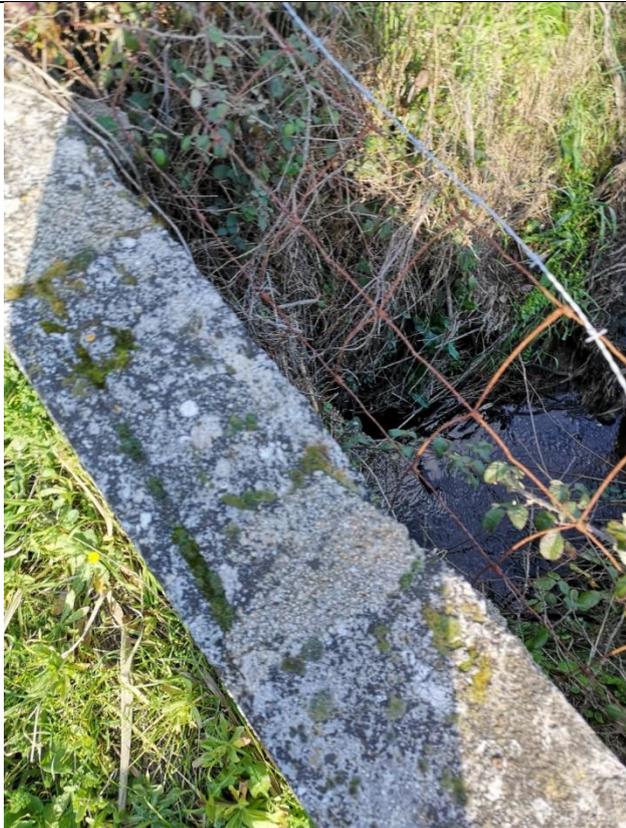
1. Identificazione	
1.1 Corso d'acqua attraversato	Fiume_74333_Riu_e_su_Segadu
1.2 Codice del ponte/attraversamento	D100_SC_0038
1.3 Infrastruttura a cui appartiene il ponte	Strada comunale
1.4 Comune in cui ricade l'attraversamento	Cossoine
1.5 Descrizione	Attraversamento costituito da due tubolari in cls di diametro 0.60 m distanziati tra loro di 0.6 m a valle. A monte i due tubolari raccolgono acque da due vie differenti e convergono in un'unica uscita a valle. Il tubolare più a valle dei due presenta un'imboccatura a monte in un canale di sezione trapezia con base maggiore di dimensione 1 m

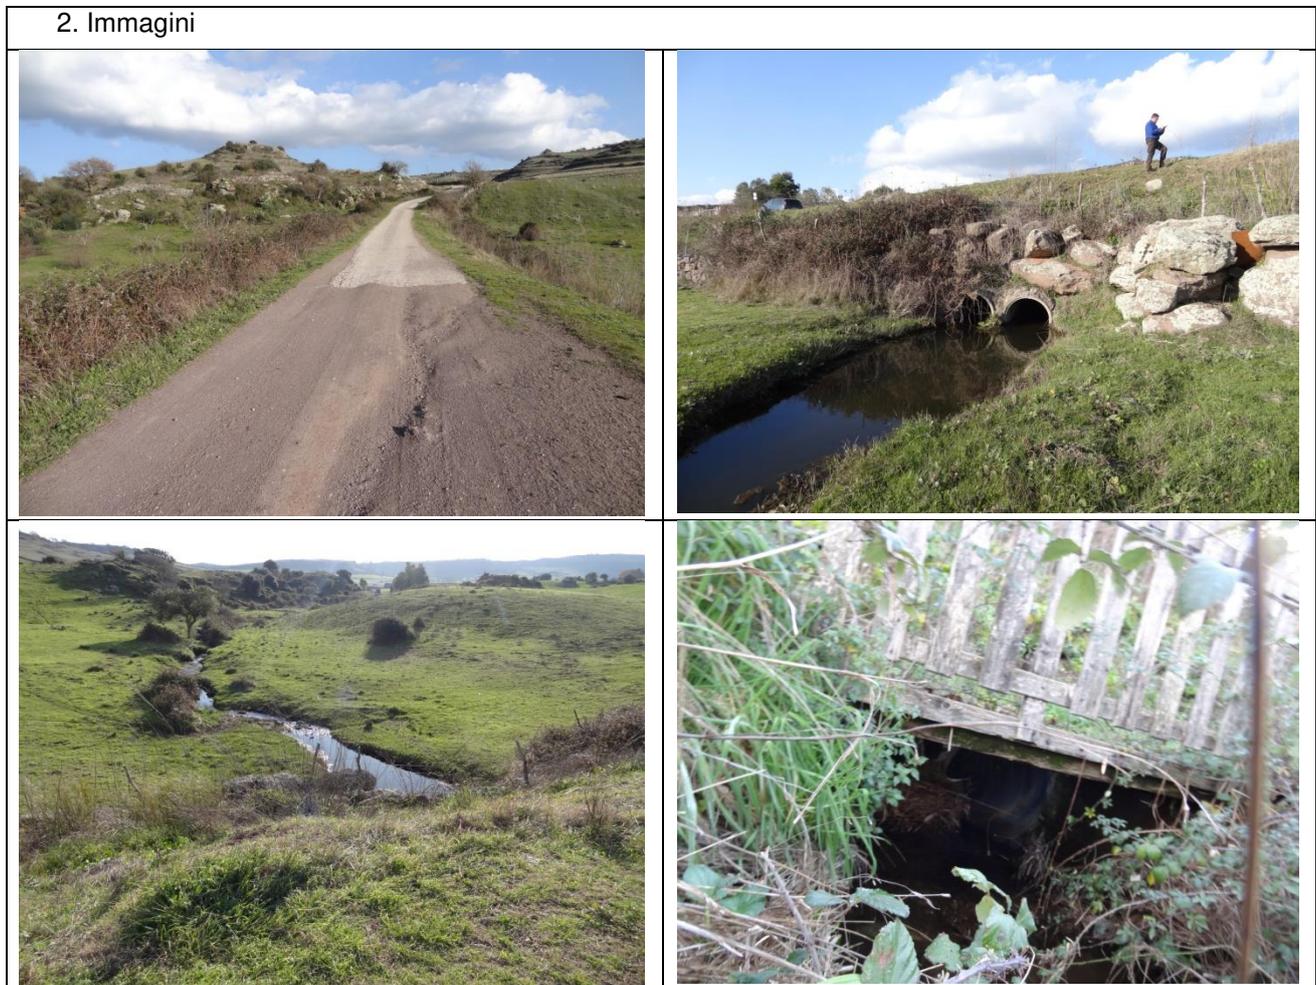
D100\_SC\_0039

1. Identificazione	
1.1 Corso d'acqua attraversato	Fiume_74333_Riu_e_su_Segadu
1.2 Codice del ponte/attraversamento	D100_SC_0039
1.3 Infrastruttura a cui appartiene il ponte	Strada comunale
1.4 Comune in cui ricade l'attraversamento	Cossoine
1.5 Descrizione	Attraversamento costituito da due tubolari in cls di diametro .80 m. A monte l'attraversamento risulta irrilevabile a causa della folta vegetazione

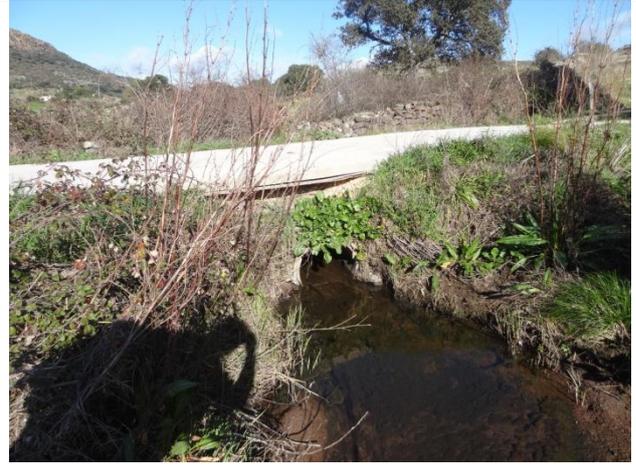
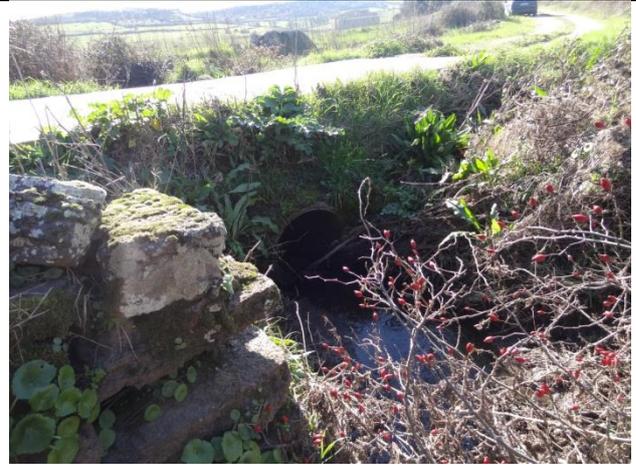
1. Identificazione	
1.1 Corso d'acqua attraversato	Fiume_74333_Riu_e_su_Segadu
1.2 Codice del ponte/attraversamento	D100_SC_0040
1.3 Infrastruttura a cui appartiene il ponte	Strada comunale
1.4 Comune in cui ricade l'attraversamento	Cossoine
1.5 Descrizione	Attraversamento costituito da un tubolare tipo in cls di diametro 0.6 m

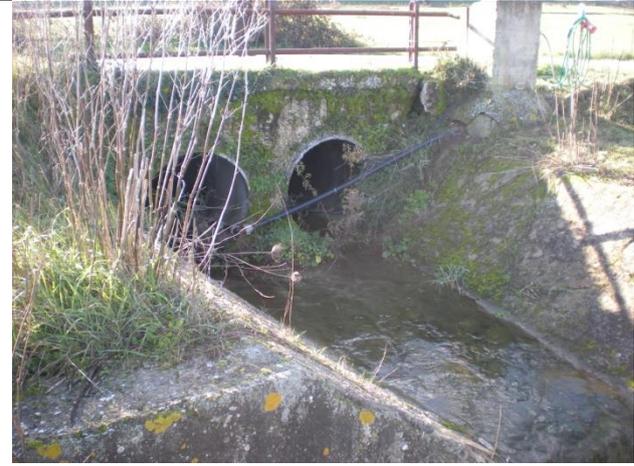
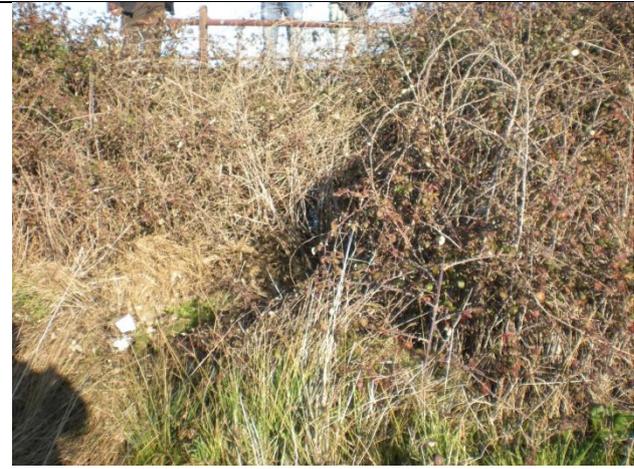
<b>1. Identificazione</b>	
1.1 Corso d'acqua attraversato	Fiume_82638
1.2 Codice del ponte/attraversamento	D100_SC_0041
1.3 Infrastruttura a cui appartiene il ponte	Strada comunale
1.4 Comune in cui ricade l'attraversamento	Cossoine
1.5 Descrizione	Attraversamento costituito da due tubolari in cls di diametro 1 m, distanziati tra loro di 0.30 m. Il canale è a sezione trapezia con base maggiore di 3 m e base minore si 2 m. A monte si presenta parzialmente ostruito a causa di una elevata presenza di vegetazione di rovi

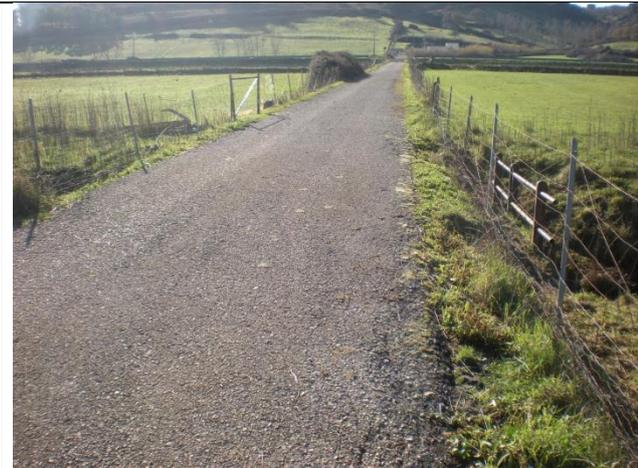
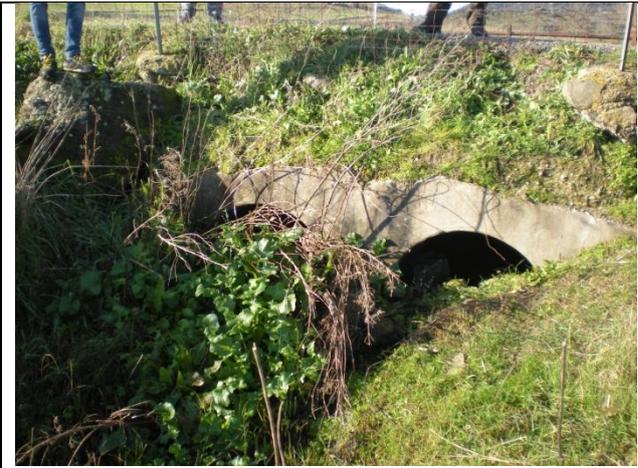
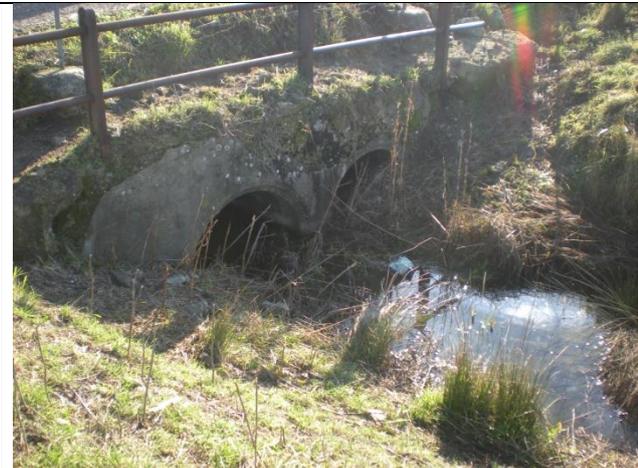
1. Identificazione	
1.1 Corso d'acqua attraversato	Canale_73468
1.2 Codice del ponte/attraversamento	D100_SC_0042
1.3 Infrastruttura a cui appartiene il ponte	Strada comunale
1.4 Comune in cui ricade l'attraversamento	Cossoine
1.5 Descrizione	Attraversamento costituito da due tubolari in cls di diametro 1 m, distanziati tra loro di 0.30 m. Il canale è a sezione trapezia con base maggiore di 5.50 m e base minore di 1.80 m. A monte si presenta parzialmente ostruito

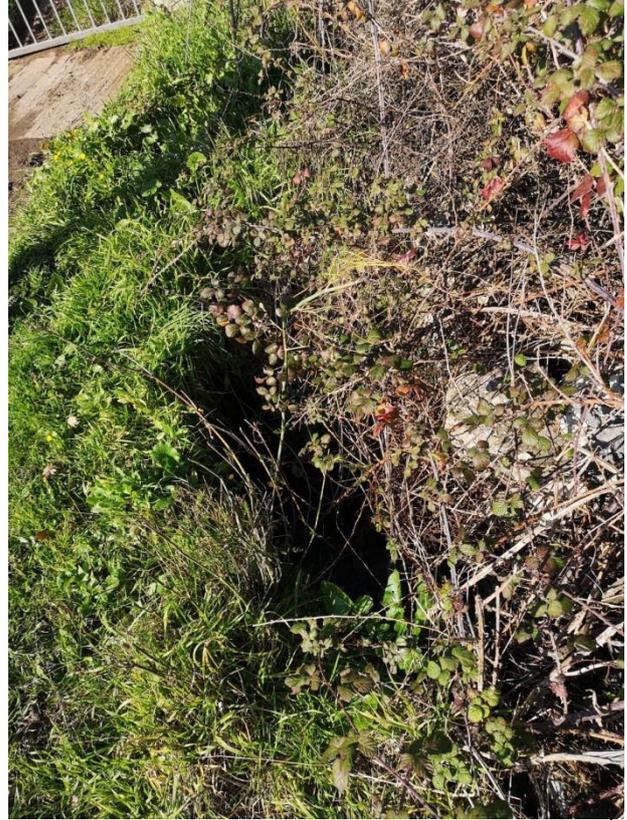
1. Identificazione	
1.1 Corso d'acqua attraversato	Fiume_74333_Riu_e_su_Segadu
1.2 Codice del ponte/ataversamento	D100_SC_0044
1.3 Infrastruttura a cui appartiene il ponte	Strada comunale
1.4 Comune in cui ricade l'attraversamento	Cossoine
1.5 Descrizione	Attraversamento costituito da un tubolare in cls di diametro 0.7 m, a monte si presenta parzialmente occluso da pietrame

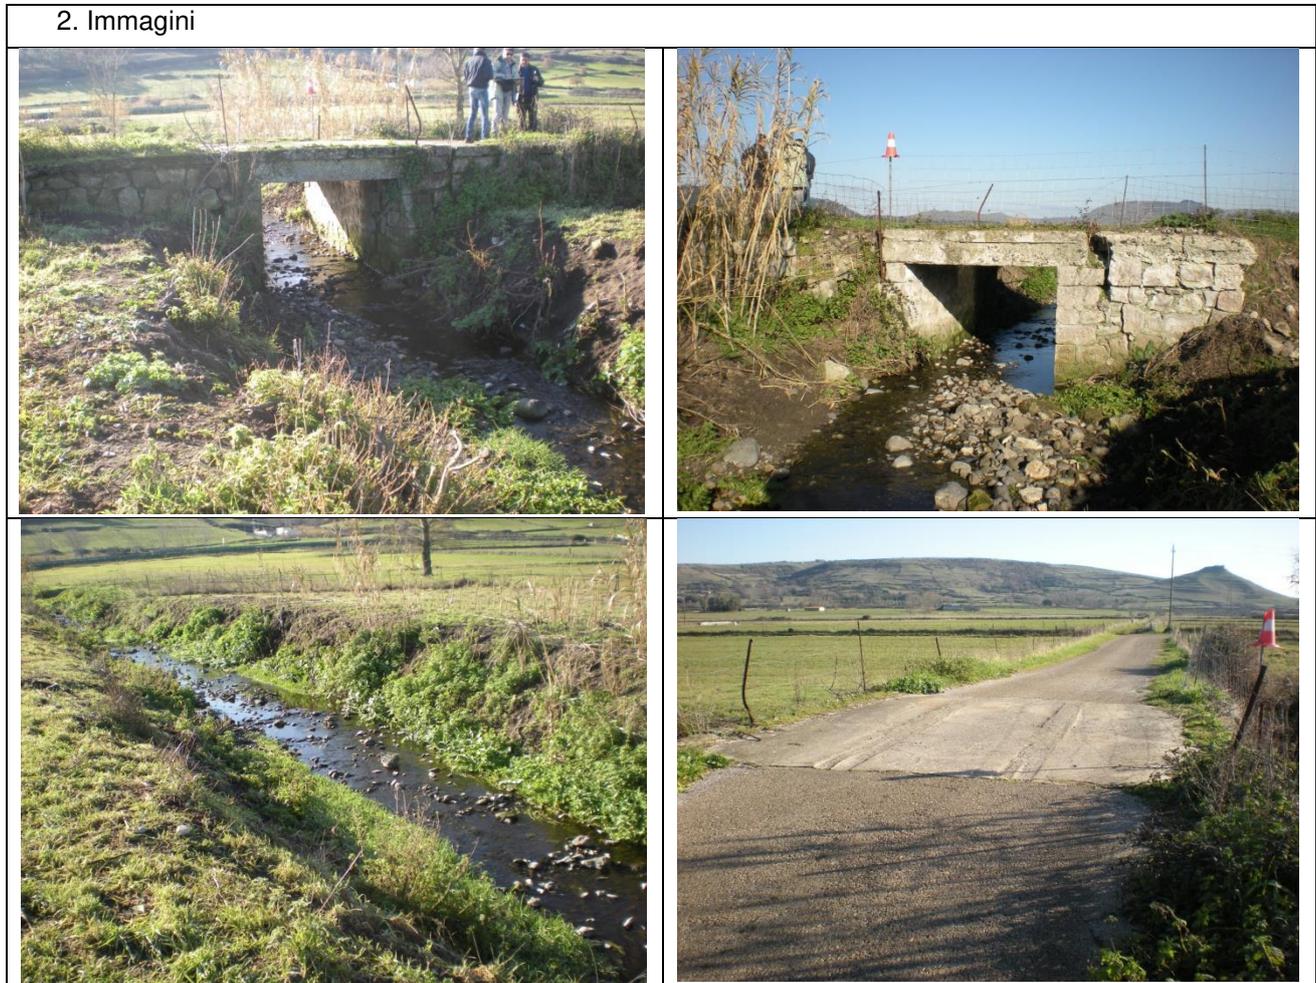
D100\_SC\_0045

1. Identificazione	
1.1 Corso d'acqua attraversato	Fiume_84903
1.2 Codice del ponte/attraversamento	D100_SC_0045
1.3 Infrastruttura a cui appartiene il ponte	Strada comunale
1.4 Comune in cui ricade l'attraversamento	Cossoine
1.5 Descrizione	Attraversamento in muratura. Spallete di dimensioni 2 m e 1.6 m, larghezza 1.7 m

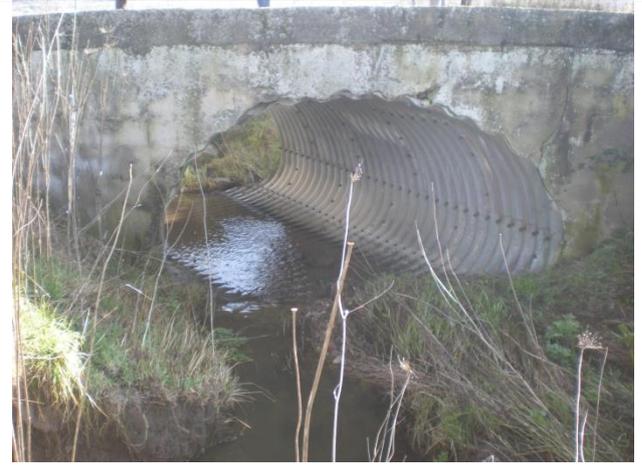
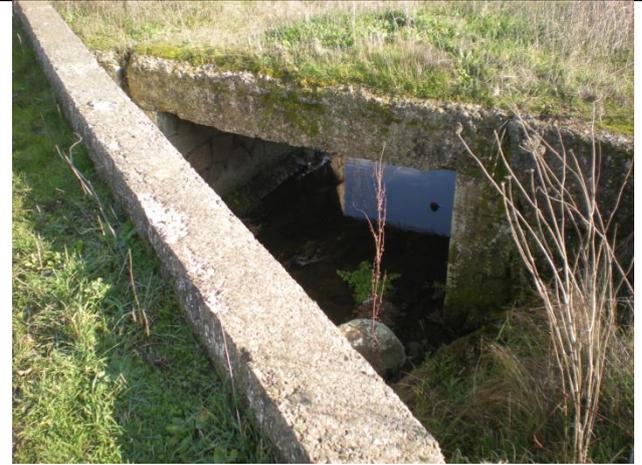
<b>1. Identificazione</b>	
1.1 Corso d'acqua attraversato	Fiume_76403_Riu Ortu
1.2 Codice del ponte/attraversamento	D100_SC_0046
1.3 Infrastruttura a cui appartiene il ponte	Strada comunale
1.4 Comune in cui ricade l'attraversamento	Cossoine
1.5 Descrizione	Attraversamento costituito da finsider ellittico 210, L 315,, seguito da ponte in pietra e cls sez. rettangolare H180, L 310.
