**COMUNE DI COSSOINE**  
**PROVINCIA DI SASSARI**

**VERIFICA, AI SENSI DEL COMMA 6 DELL'ART. 30-TER DELLE  
NORME DI ATTUAZIONE DEL PAI, DEL RETICOLO  
IDROGRAFICO DI CUI ALLA DELIBERAZIONE DEL COMITATO  
ISTITUZIONALE N. 3 DEL 30.7.2015.**

<i>Titolo</i>	<i>Elaborato</i>	
<b>REPORT SINTETICO DELLE MODIFICHE</b>	<b>B</b>	<i>scala</i>
		<i>codice</i>

**Report sintetico delle modifiche**

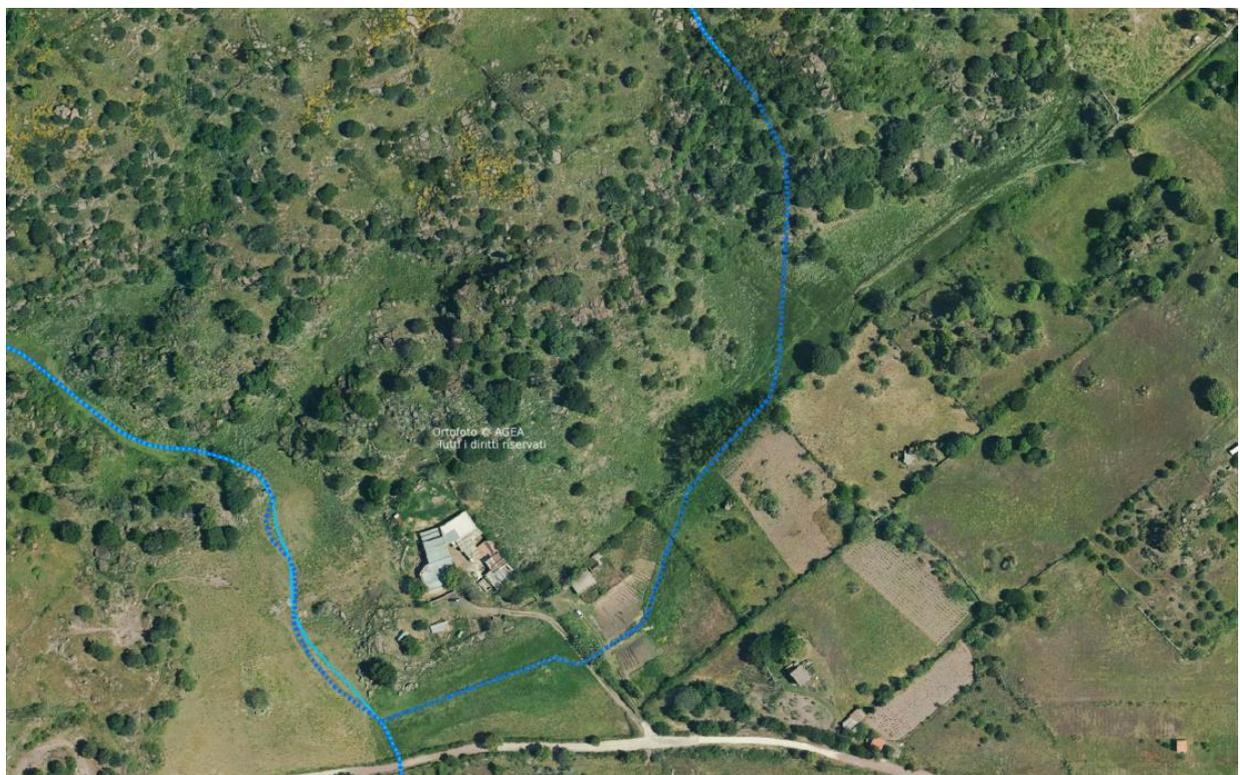
Prolungamento dell'elemento idrico sino alla confluenza col corso d'acqua denominato FIUME\_79313

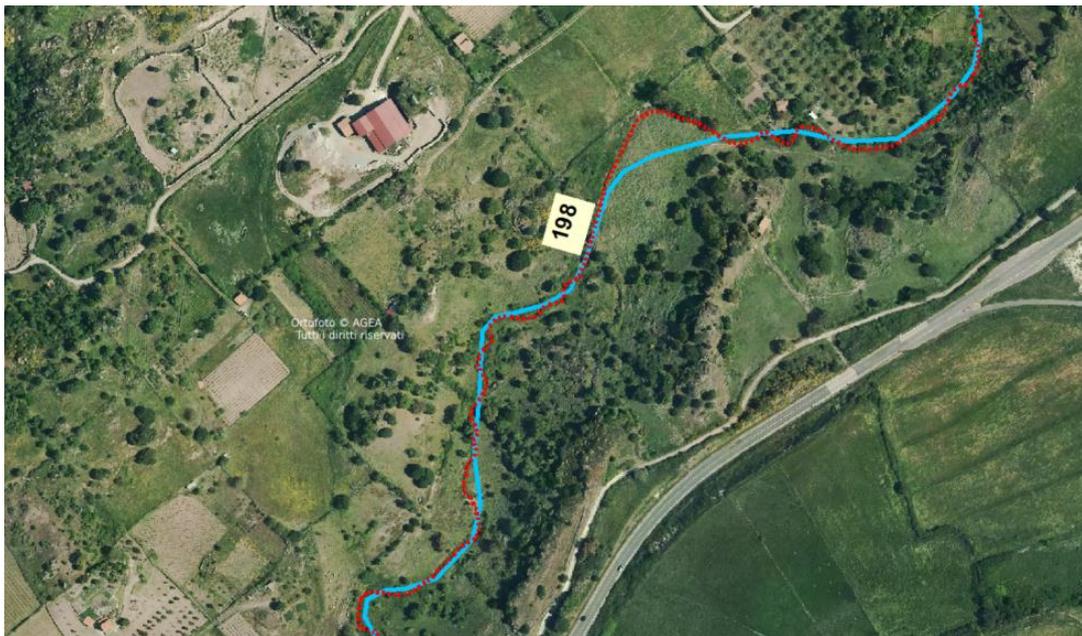
Ortofoto RAS 2019

Modifica del tracciato planimetrico proposta

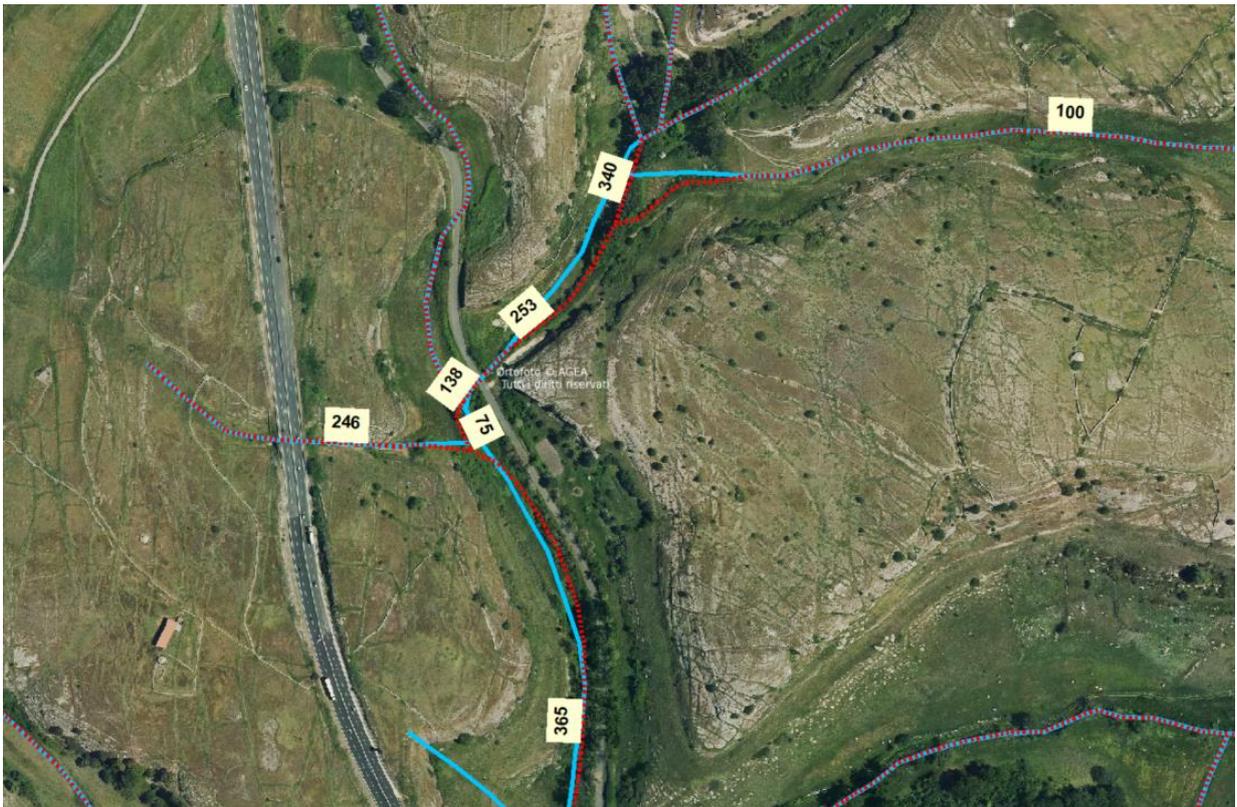
Ortofoto RAS 2019

- Reticolo idrografico attuale (DBGT\_10k\_Versione 0.1)
- ..... Modifica del tracciato planimetrico proposta

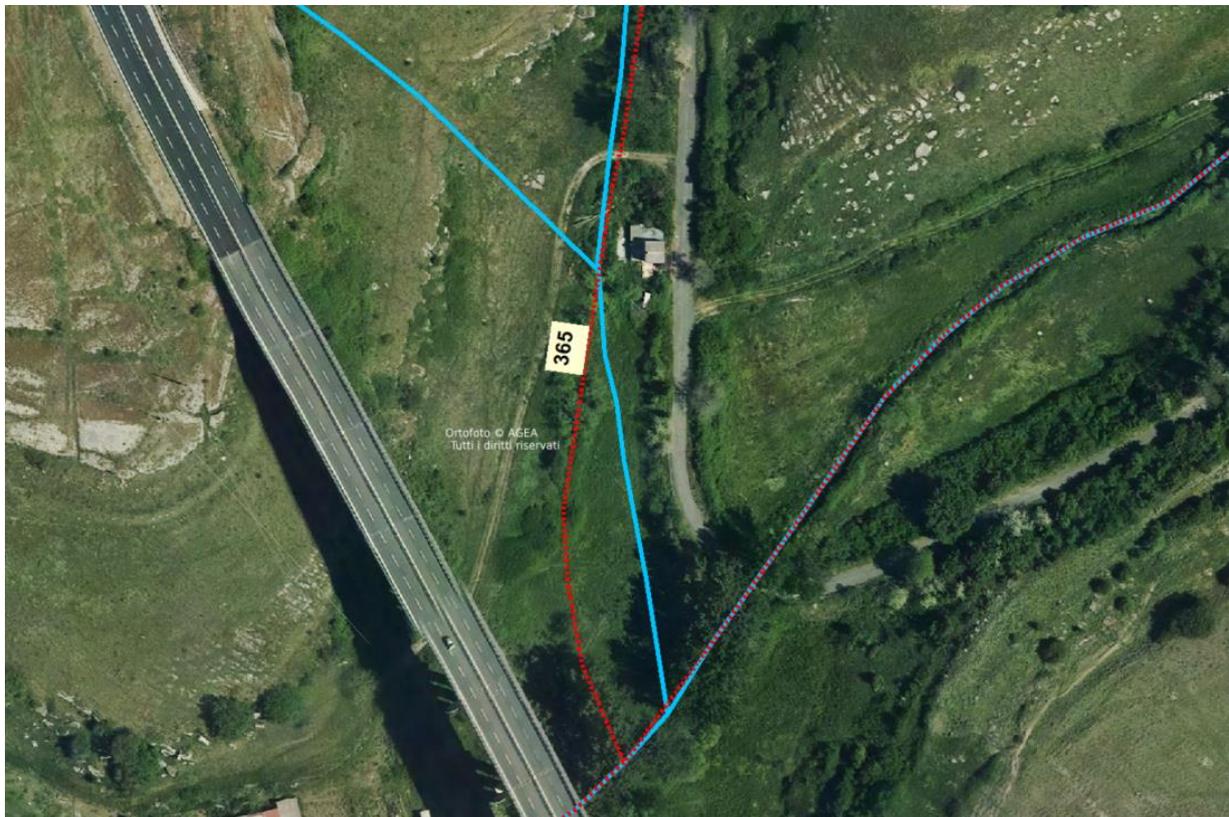
Ortofoto RAS 2019

Modifica del tracciato planimetrico proposta

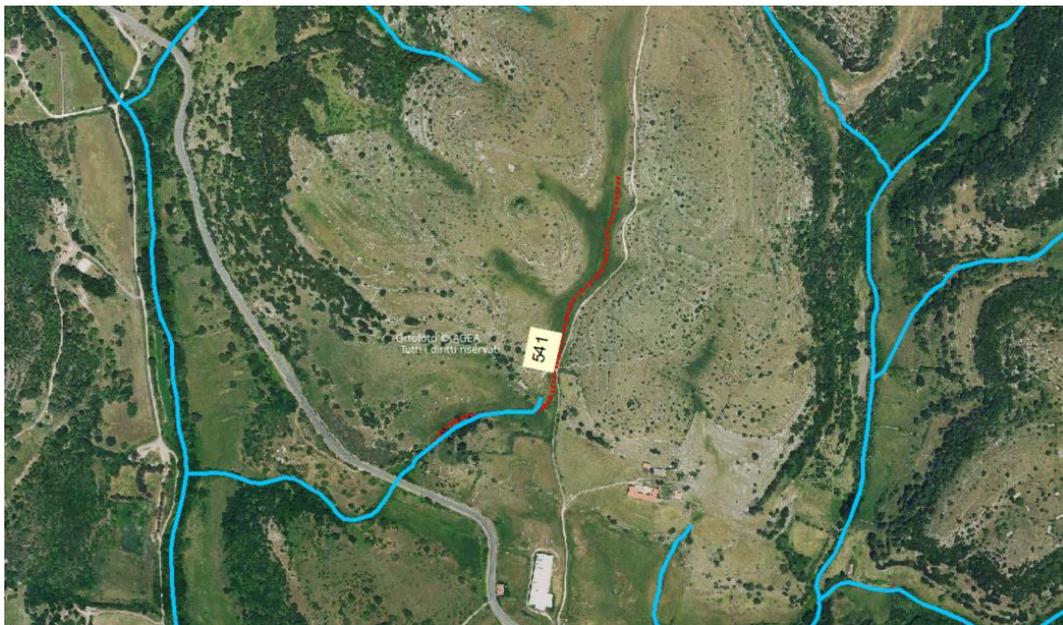
Ortofoto RAS 2019

Modifica del tracciato planimetrico proposta e prolungamento dell'elemento idrico FIUME\_341014 verso monte

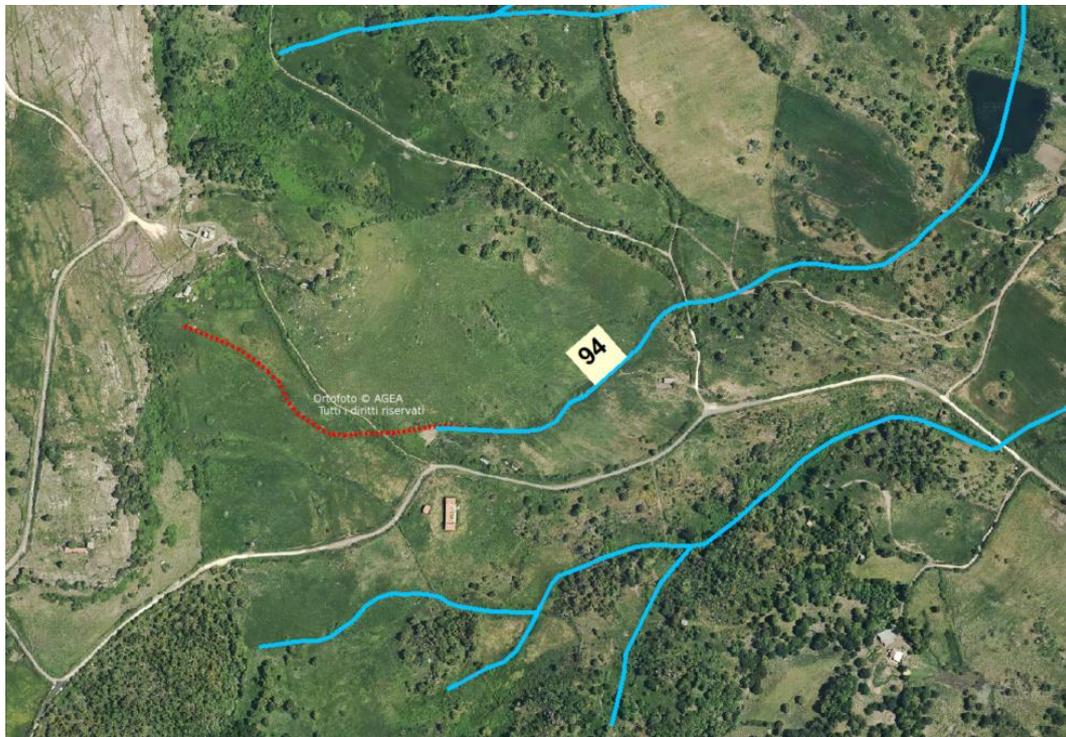
Ortofoto RAS 2019

Prolungamento dell'elemento idrico FIUME\_71683 verso monte

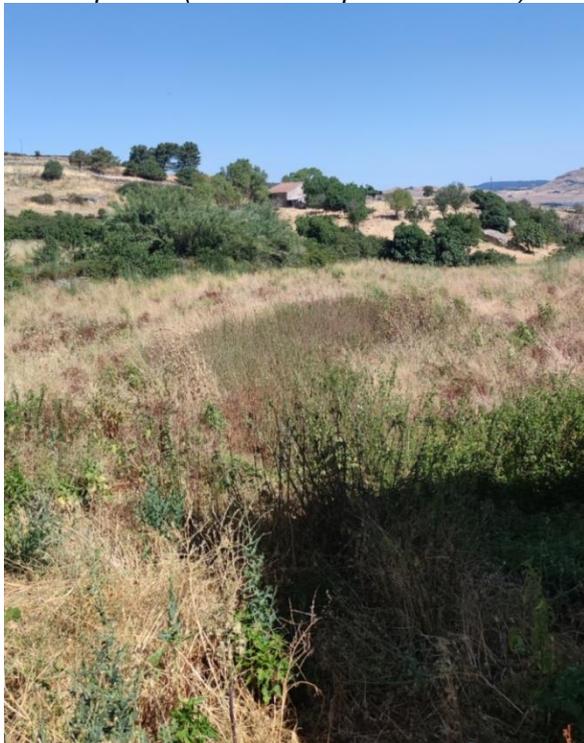
*Foto 1 - Punto di scatto - Vista verso valle - Area depressa (recettore acque meteoriche)*

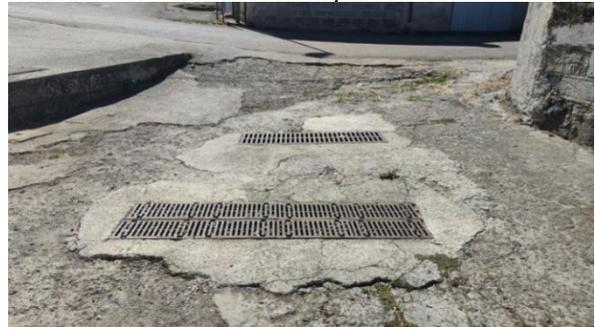
*Foto 2 - Griglie di raccolta delle acque di scorrimento superficiale*

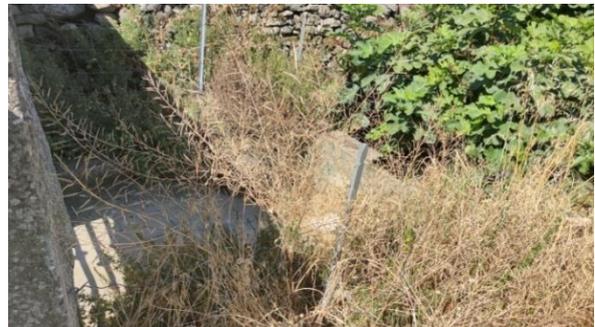
*Foto 3 - Sbocco canale di raccolta acque meteoriche*
