Servizio tecnico riguardante
indagini sperimentali ed analisi
statica da eseguire sull'edificio ex
sali potassici
Relazione Tecnica

La scrivente società Geotech S.r.l. è stata incaricata dal Parco Regionale Naturale Molentargius- Saline di avviare un servizio tecnico riguardante una campagna di indagini sperimentali ed analisi statica sull'edificio ex sali potassici situato all'interno del parco e meglio identificato nella figura seguente.

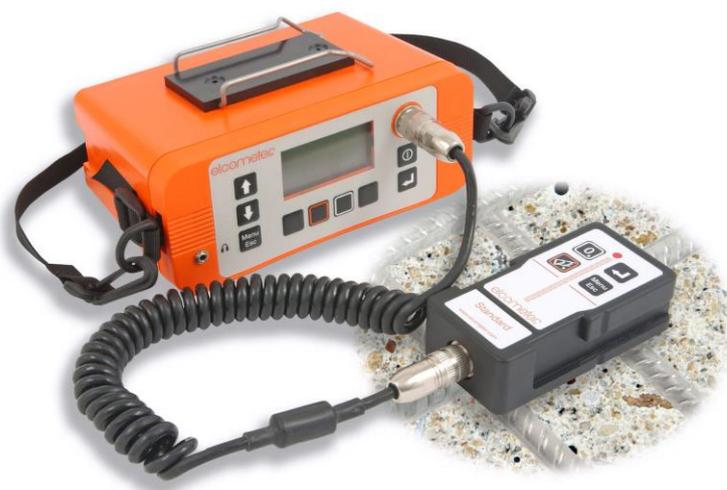
Figura 2 Pacometro P331-Serie H utilizzato per l'individuazione delle armature.

L'indagine pacometrica è stata eseguita attraverso il Pacometro P331-Serie H, in dotazione della scrivente società. Tale indagine si basa sulla propagazione di segnali elettromagnetici. La sonda in dotazione allo strumento emette un campo elettromagnetico che in presenza di materiali ferrosi e conduttivi dà luogo alla generazione di correnti parassite che generano un campo elettromagnetico secondario. Facendo scorrere la sonda sulla superficie del cemento armato è possibile apprezzare l'intensità dei campi secondari, rilevando in questo modo la presenza delle armature all'interno dei pilastri.

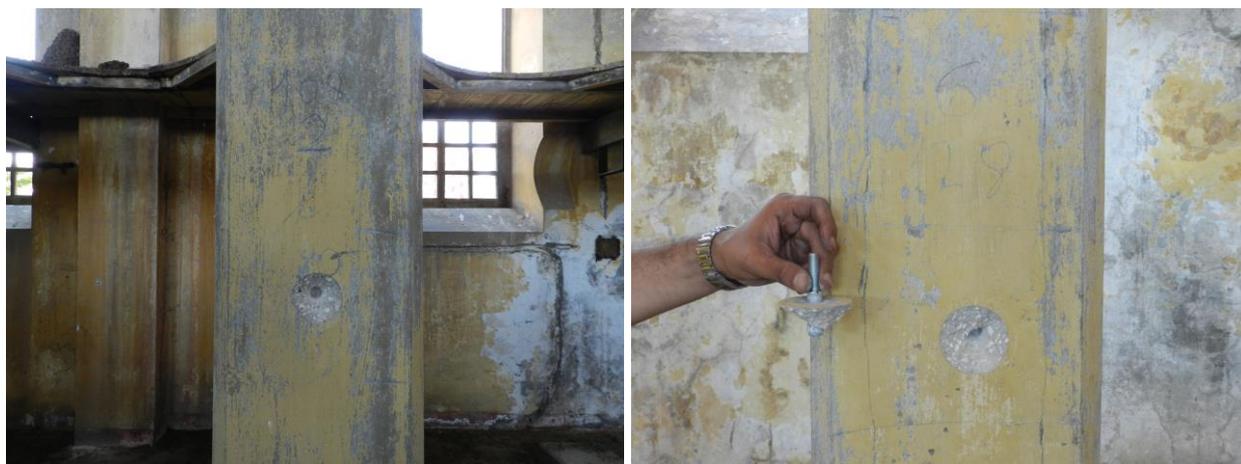
Figura 3 A sinistra si osserva il foro effettuato sulla parete del pilastro durante la prova pull-out: a destra è possibile osservare il cono di estrazione.

Sono state eseguite complessivamente 14 prove che consentono di valutare cautelativamente il valore di RMC pari a 350 daN/cm^2 , valore superato da tutte le prove da PO1-PO12 sui pilastri indicati in allegata tavola PR02. Il valore di RMC può essere fissato a 250 daN/cm^2 per le prove PO13 e PO14 i cui pilastri presentavano evidenti segni di ammaloramento.

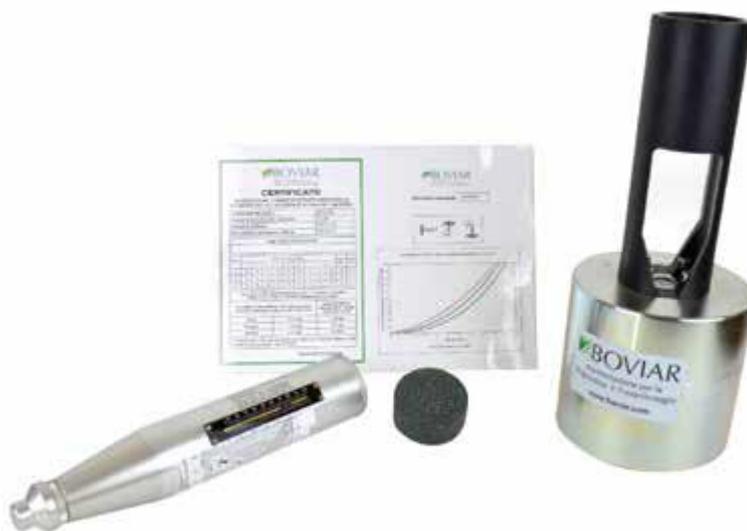
Figura 4 Sclerometro o martello di Schmidt utilizzato per misurare la resistenza a compressione del calcestruzzo.

Nel contesto della campagna di indagine sono state eseguite prove sclerometriche sul calcestruzzo mediante sclerometro di Schmidt. L'indagine consiste nella misura dell'energia di rimbalzo generata sull'asta dello strumento e fornisce una stima della durezza del materiale e indirettamente della sua resistenza a compressione RMC.

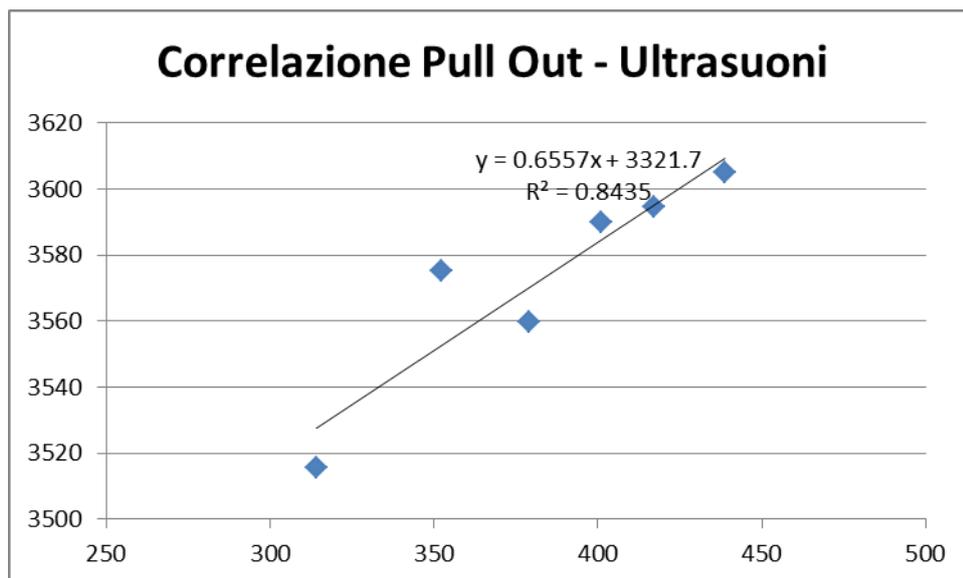
I dati della velocità di propagazione dell'impulso ultrasonico sono state correlate con il valore di RMC ricavato dalle prove di pull-out, al fine di validarne i risultati. La dispersione dei dati è riportata nel grafico seguente.

Risulta evidente dal grafico che esiste una correlazione lineare tra il valore di RMC ricavato dalle prove pull-out (riportato in ascissa) e il valore della velocità di propagazione dell'impulso ultrasonico (riportato in ordinata). Il coefficiente di correlazione R^2 pari a 0,84 conferma la relazione e consente di validare il risultato delle prove di pull-out.

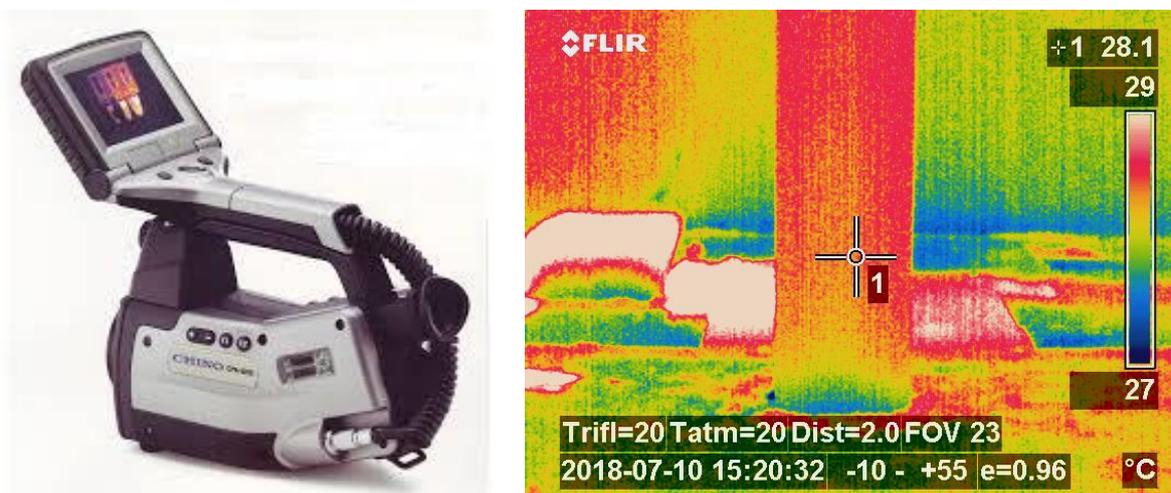
Figura 5 A sinistra si osserva la termocamera di produzione Flir modello S65 utilizzata per condurre l'analisi; a destra è possibile osservare un esempio di termogramma effettuato su uno dei pilastri presenti all'interno dell'edificio analizzato.

Complessivamente sono state eseguite 8 prove i cui esiti sono riportati nelle tavole allegate PR05 che mostrano un campo di temperatura uniforme e l'assenza di anomalie di temperatura ascrivibile ai difetti citati.

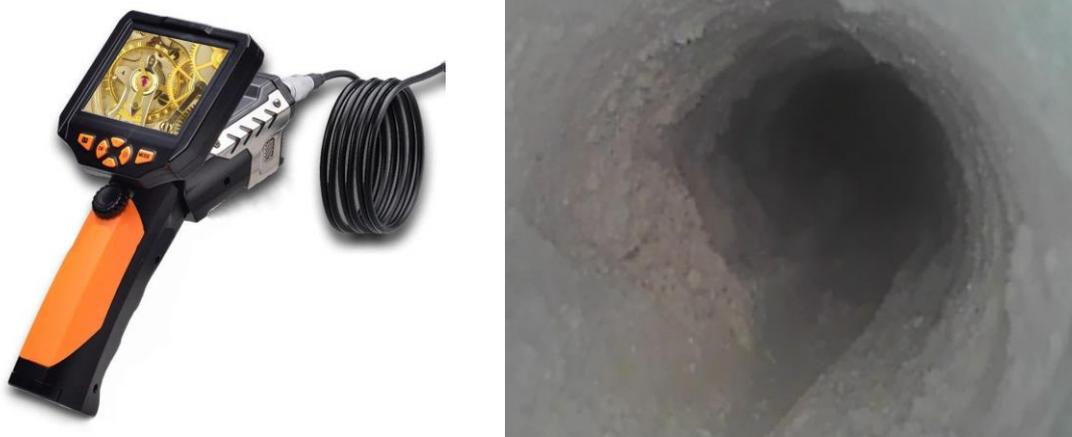
Figura 6 A sinistra si osserva l'endoscopio utilizzato per l'esecuzione dell'indagine; a destra è possibile osservare un fotogramma della struttura muraria.

In particolare sono state eseguite 3 indagini endoscopiche (indicate in tavola allegata PR06a-b-c) che consentono di fornire indicazioni circa la natura della muratura che potrebbe essere costituita da conci di materiali lapidei di pezzatura variabile legati con malta. L'indagine consente di escludere l'utilizzo di laterizi nei siti di indagine.

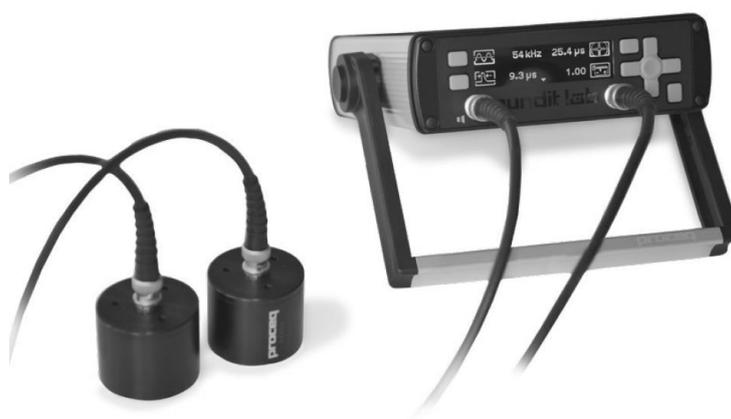
Figura 7 Si osserva il Proceq modello Pundit Lab+, strumento utilizzato per condurre le indagini ultrasoniche.

L'indagine è stata eseguita sul punto di misura UT1, la cui localizzazione è riportata nelle tavole allegate PR07, ed ha rivelato una velocità di propagazione media dell'impulso ultrasonico pari a 1566 m/s, velocità che vista la direzione perpendicolare alle fibrature si pone nella parte alta del range di letteratura (400/2.000 m/s) e consente di affermare che il materiale, sebbene superficialmente alterato, nei suoi strati più interni si è mantenuto integro. Ciò non esclude che localmente alcune tavole della struttura abbiano risentito degli effetti del tempo e richiedano degli interventi di riparazione.

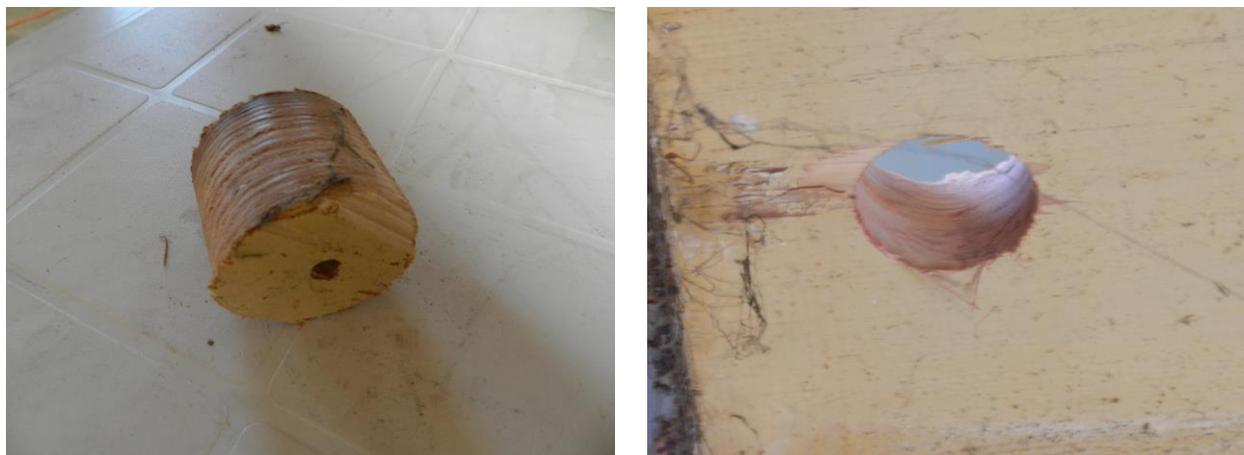
Figura 9 A sinistra si osserva la carota estratta dal soppalco; mentre a destra si osserva il foto ottenuto a seguito del carotaggio.

La carota lignea è illustrata nella documentazione fotografica della tavola citata e mostra gli evidenti segni del degrado superficiale subito dal legno nei suoi strati superiori, inferiormente, al riparo dagli agenti atmosferici e dalle deiezioni dei volatili, il livello di degrado è minimo essendosi persino conservata la verniciatura.

Internamente il legno si presenta asciutto e ben conservato.

Lo spessore rilevato della carota è pari a 36mm.

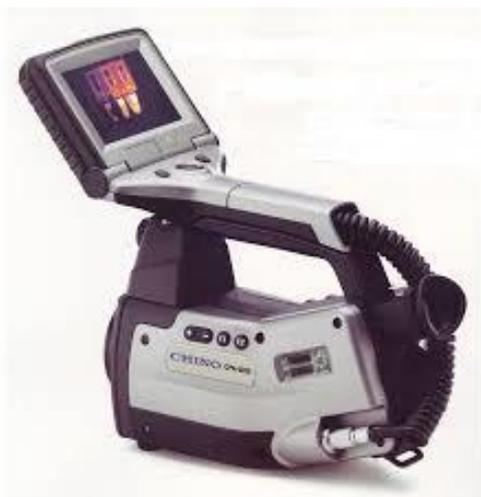
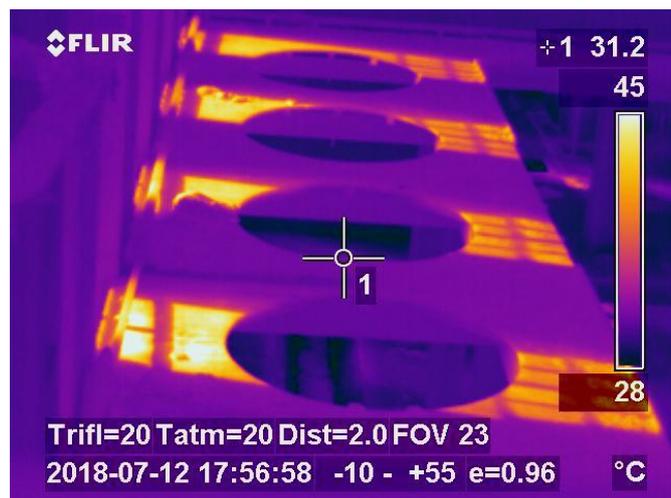
Figura 10 A sinistra si osserva la termocamera di produzione Flir modello S65 utilizzata per condurre l'analisi; a destra è possibile osservare un esempio di termogramma effettuato sul soppalco ligneo dell'edificio.

Sono state eseguite 2 prove i cui esiti sono riportati nelle tavole allegate PR10 che mostrano un campo di temperatura uniforme e l'assenza di anomalie di temperatura.

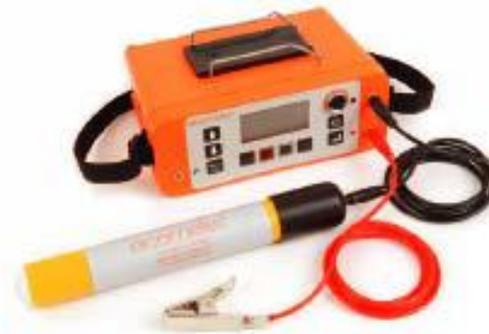
Figura 11 L'immagine mostra il Pacometro P331-Serie H corredato della semicella avente l'elettrodo di Rame-Solfato di Rama (Cu-CuSO_4), utilizzato per la misura del potenziale di corrosione.

Gli esiti delle 2 prove sono riportati nella tavola allegata PR11 mostrano valori medi di potenziale rispettivamente di 47,25mV per la prova PT1 e 40,25mV per la prova PT2. I valori relativamente alti di potenziale lasciano escludere il possibile innesco di fenomeni di corrosione.

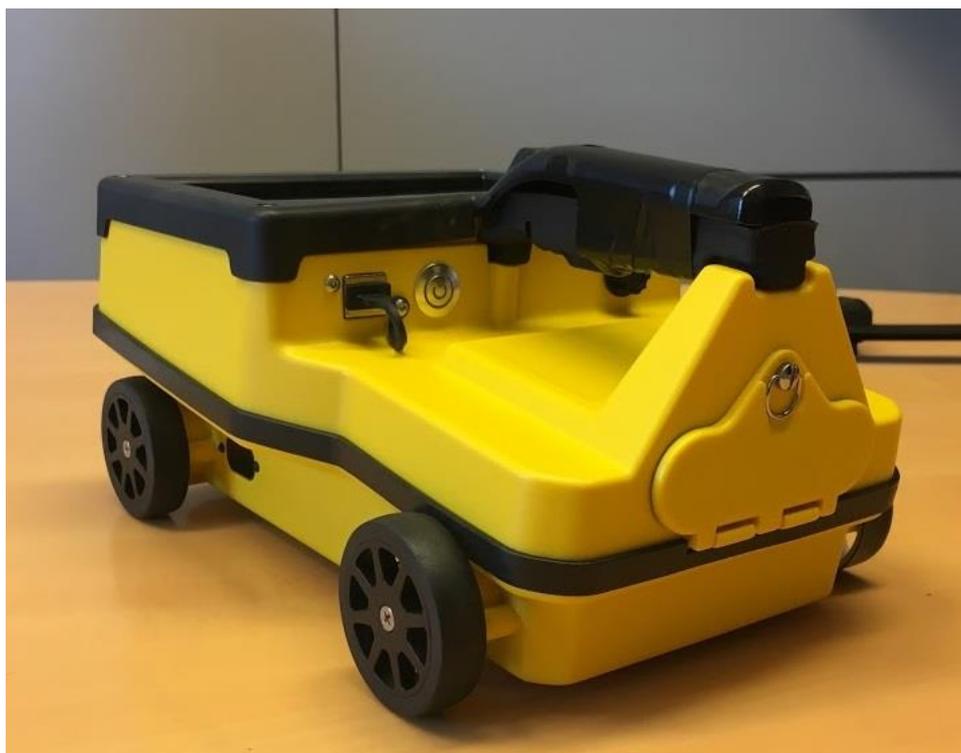
Figura 12 Georadar per strutture utilizzato per il rilievo sulle murature e sul calcestruzzo.

Lo strumento comprende un'antenna, un trasmettitore, un ricevitore ed un'unità di elaborazione. Il trasmettitore genera un impulso elettrico convertito dall'antenna in un'onda elettromagnetica di frequenza dominante di 2GHz, il segnale si propaga all'interno del materiale e viene riflesso verso l'antenna ricevente dove viene campionato e rappresentato dall'unità di elaborazione in radargrammi ovvero sezioni bidimensionali del materiale su cui viene fatta scorrere l'antenna in cui sull'asse delle ascisse viene mostrata la distanza progressiva e nell'asse delle ordinate la profondità degli echi.

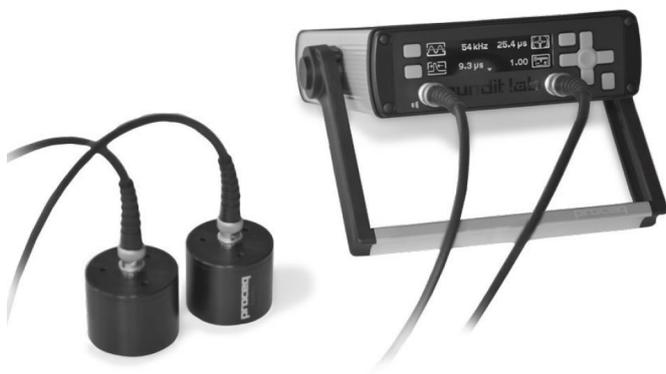
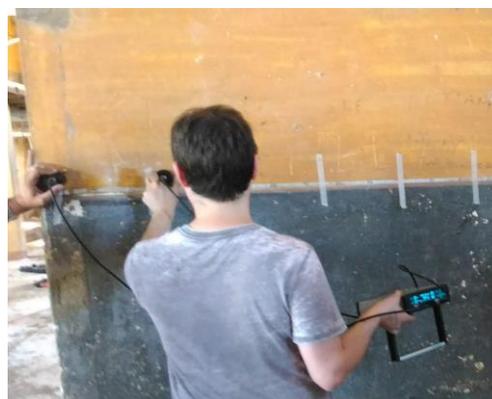
Figura 13 A sinistra si osserva il Proceq modello Pundit Lab+, strumento utilizzato per condurre le indagini microsismiche; a destra si osservano gli operatori che eseguono l'indagine.

Tale indagine ha permesso di calcolare, data la distanza (off-set) e il tempo misurato dallo strumento, la velocità delle onde che hanno attraversato la muratura; in media il valore ottenuto è di 1730 m/s.

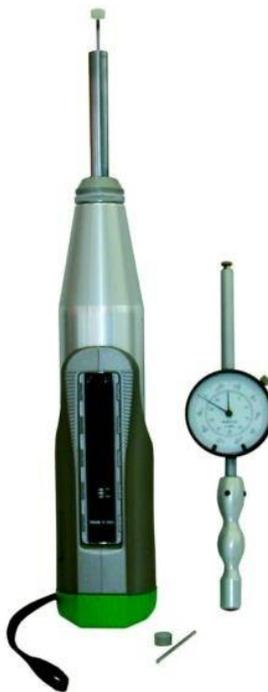
Figura 14 Si osserva il penetrometro meccanico Wood Pecker utilizzato per l'indagine sclerometrica sul legno.

La prova è stata eseguita su 1 punto d'indagine, precisamente su una trave lignea del soppalco; come da normativa sono state eseguite 9 misurazioni, che hanno consentito di misurare la Penetrazione utile, espressa in mm, dell'ago all'interno del legno e di ricavare il Modulo di Elasticità a flessione e il Modulo di Resistenza a flessione. È stata rilevata una penetrazione dell'ago di 22,70 mm.

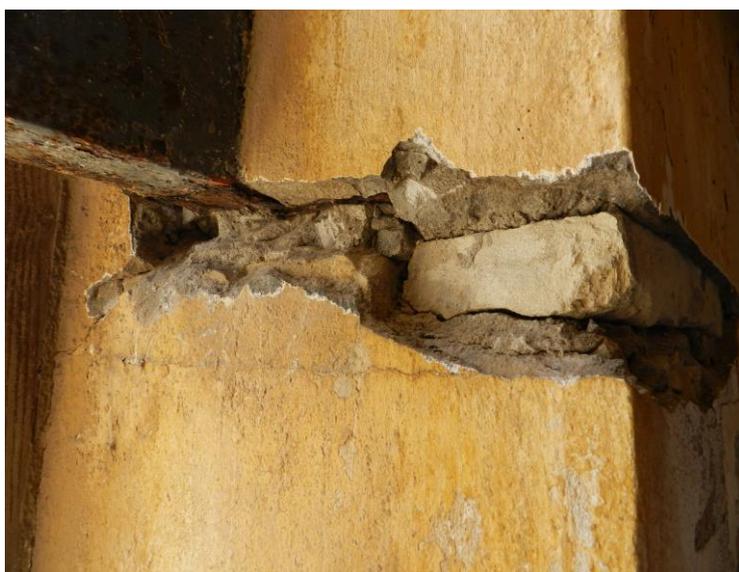
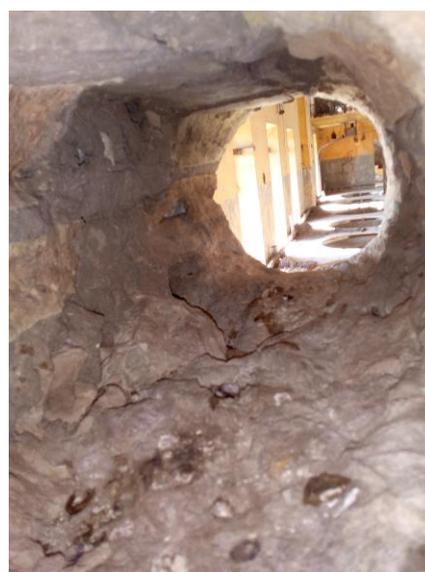
Figura 15 A sinistra si osserva un saggio in cui è evidente la presenza di laterizio; mentre a destra si osserva la struttura muraria attraverso un carotaggio.

È stato eseguito su 2 punti indagine ed è stata individuata una natura calcarea del materiale utilizzato, inoltre in alcune porzioni è stata individuata la presenza di inserti in laterizio pieno.

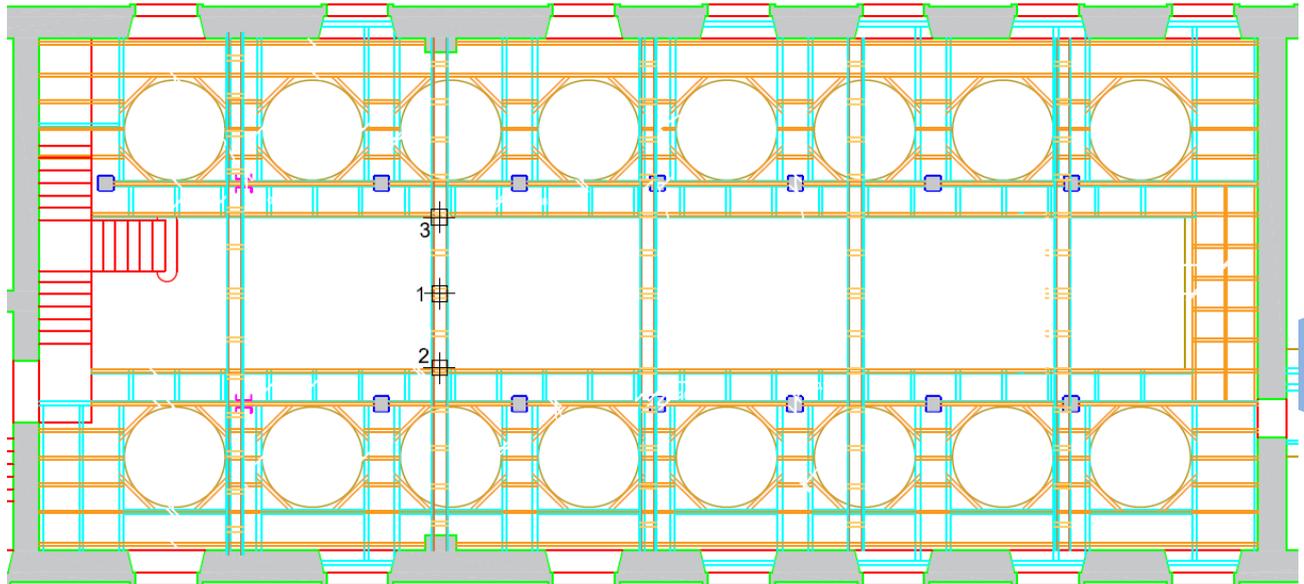
La prova di carico è stata realizzata sulle travi di sostegno della copertura lignea indicate nella planimetria seguente:

Sono stati posizionati tre trasduttori di spostamento con risoluzione del centesimo di millimetro il cui numero identificativo è riportato in planimetria e le cui letture sono riportate negli allegati.

Il carico è stato applicato mediante un martinetto oleodinamico a tiro disposto in mezzeria, ancorato alle fondazioni dell'edificio e collegato mediante una catena di collegamento a ulteriori due catene che trasmettevano il carico simmetricamente e di uguale intensità in corrispondenza del secondo arcareccio a partire dal colmo della copertura.

Il carico massimale applicato dal martinetto si ripartiva in due forze verticali di uguale entità pari a 800 daN applicato sulla campata della trave, generando una sollecitazione sulla trave lignea a cui corrisponde un carico distribuito equivalente il carico concentrato applicato pari a 50 daN/mq sulla copertura. La freccia teorica calcolata in base alla geometria della sezione risulta pari a 4,46 mm, superiore a quella massima misurata di 4,45 mm. Le frecce residue rilevate al termine della prova rientrano nella tolleranza strumentale e consentono di affermare che non è presente freccia residua strumentalmente rilevabile.

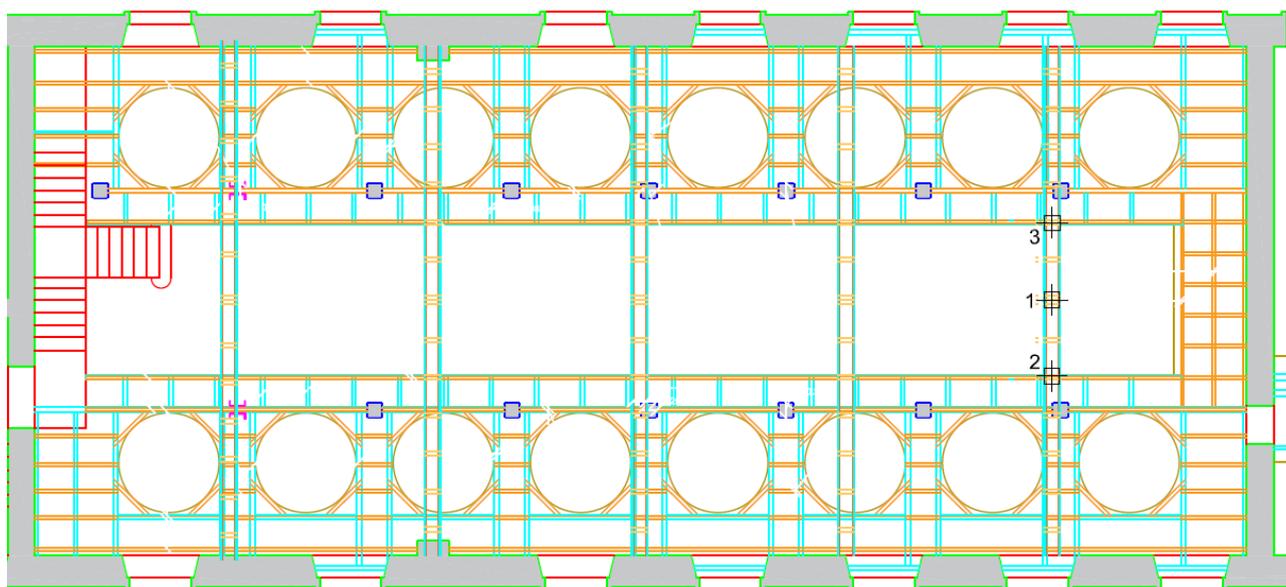
E' stata effettuata una prova di carico su una seconda travatura della copertura lignea per valutare l'uniformità di comportamento della struttura. La prova risulta analoga alla precedente ed è stata realizzata sulle travi di sostegno della copertura lignea indicate nella planimetria seguente:

Sono stati posizionati tre trasduttori di spostamento con risoluzione del centesimo di millimetro il cui numero identificativo è riportato in planimetria e le cui letture sono riportate negli allegati.

Anche in questo caso il carico è stato applicato mediante un martinetto oleodinamico a tiro disposto in mezzeria, ancorato alle fondazioni dell'edificio e collegato mediante una catena di collegamento a ulteriori due catene che trasmettevano il carico simmetricamente e di uguale intensità in corrispondenza del secondo arcareccio a partire dal colmo della copertura.

Il carico massimale applicato dal martinetto si ripartiva in due forze verticali di uguale entità pari a 800 daN applicato sulla campata della trave, generando una sollecitazione sulla trave lignea a cui corrisponde un carico distribuito equivalente il carico concentrato applicato pari a 50 daN/mq. La freccia teorica calcolata in base alla geometria della sezione risulta pari a 4,46 mm, superiore a quella misurata di 4,13 mm. Le frecce residue rilevate al termine della prova rientrano nella tolleranza strumentale e consentono di affermare che non è presente freccia residua strumentalmente rilevabile.

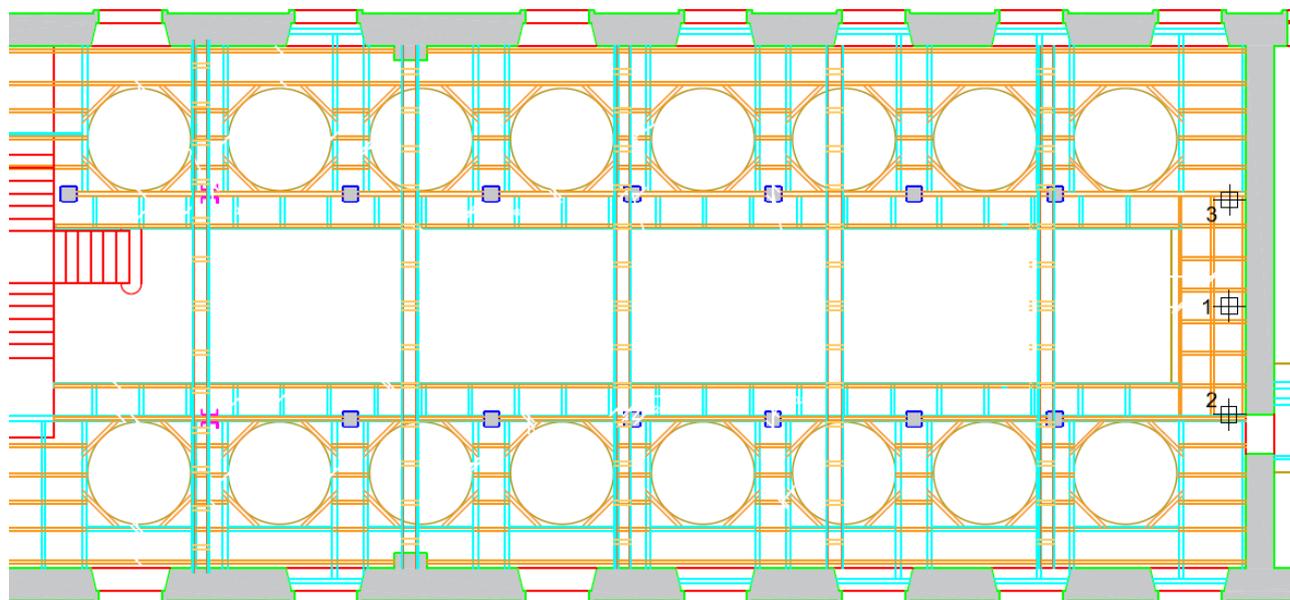
La prova di carico è stata realizzata sul solaio ligneo indicato nella planimetria seguente:

Sono stati posizionati tre trasduttori di spostamento con risoluzione del centesimo di millimetro il cui numero identificativo è riportato in planimetria e le cui letture sono riportate negli allegati.

Il carico è stato applicato mediante un martinetto oleodinamico a tiro disposto in mezzeria in corrispondenza del trasduttore n. 1, ancorato alle fondazioni dell'edificio e contrastato da un elemento metallico appoggiato sul pavimento del soppalco.

Il carico massimale è stato di 400,00 daN, Il vincolo di estremità del solaio è stato valutato, in un contesto di relativa incertezza dovuta alla mutua interazione del complesso trave principale, arcarecci, tavolato e carpenteria metallica, come un incastro derivante dalla rigidità del collegamento fra le varie travature. Conseguentemente il carico distribuito equivalente il carico concentrato applicato è risultato superiore a 200 daN/mq. La freccia teorica calcolata in base alla geometria della sezione ipotizzando il vincolo all'estremità di semplice appoggio risulta pari a 6.86 mm, mentre considerando il vincolo di incastro è pari a 1,99 mm, equivalente nei limiti dell'accuratezza strumentale a quella misurata di 2,00 mm. Le frecce residue rilevate al termine della prova rientrano nella tolleranza strumentale e consentono di affermare che non è presente freccia residua strumentalmente rilevabile.

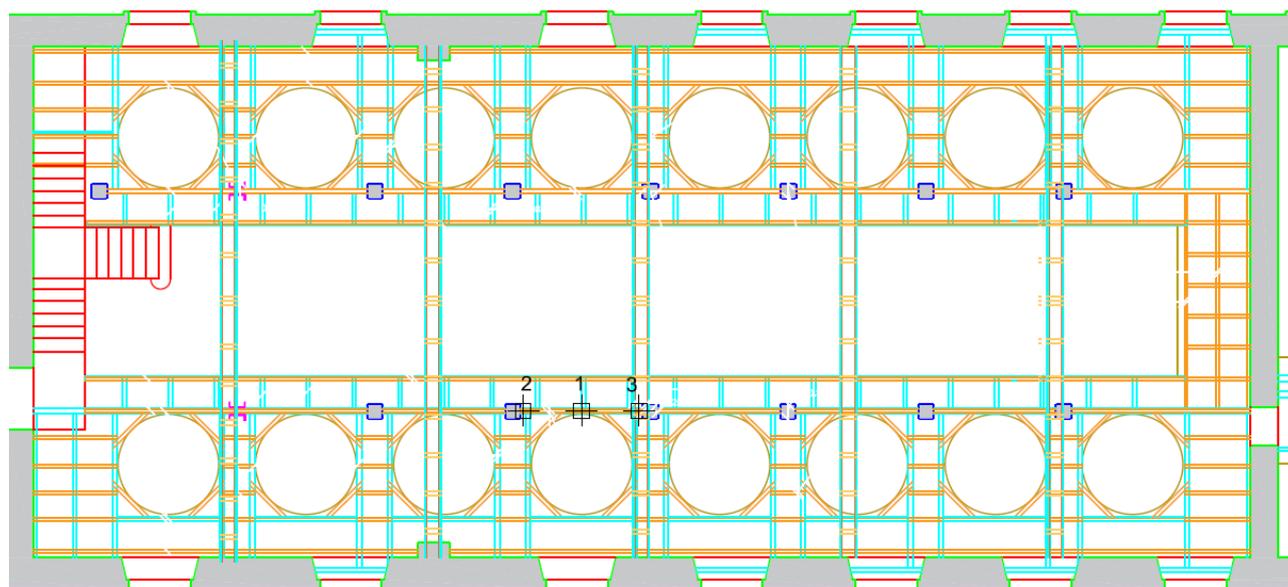
La prova di carico è stata realizzata sulla trave in acciaio a sostegno del soppalco indicata in planimetria:

Sono stati posizionati tre trasduttori di spostamento con risoluzione del centesimo di millimetro il cui numero identificativo è riportato in planimetria e le cui letture sono riportate negli allegati.

Il carico è stato applicato mediante un martinetto oleodinamico a tiro disposto in mezzeria, ancorato alle fondazioni dell'edificio e sulla mezzeria dell'ala inferiore della trave.

Il carico massimale è stato di 700,00 daN, Conseguentemente il carico distribuito equivalente il carico concentrato applicato è risultato superiore a 200 daN/mq applicato sul sovrastante solaio a cui sarebbe corrisposto un carico di 170 daN, tuttavia vista la buona linearità della prova si è preferito proseguire con un incremento significativo a dimostrazione del fatto che la struttura in acciaio è sovradimensionata rispetto al carico sopportabile dal solaio ligneo. La freccia teorica calcolata in base alla geometria della sezione risulta pari a 0,37 mm, superiore a quella misurata di 0,33 mm. Le frecce residue rilevate al termine della prova rientrano nella tolleranza strumentale e consentono di affermare che non è presente freccia residua strumentalmente rilevabile.
