GEOTECH srl / Via Trentino n.13 Cagliari	
Commessa: INDAGINI SPERIMENTALI ED ANALISI STATICA DA ESEGUIRE SULL'EX EDIFICIO SALI POTASSICI	
Commitente: Consorzio Parco Naturale Regionale Molentargius Saline	Comune Cagliari
NUMERO TAVOLA FD 5	OGGETTO TAVOLA Quadro fessurativo parete lato stagno Molentargius
DATA: giugno/2018	SCALA: 1:100

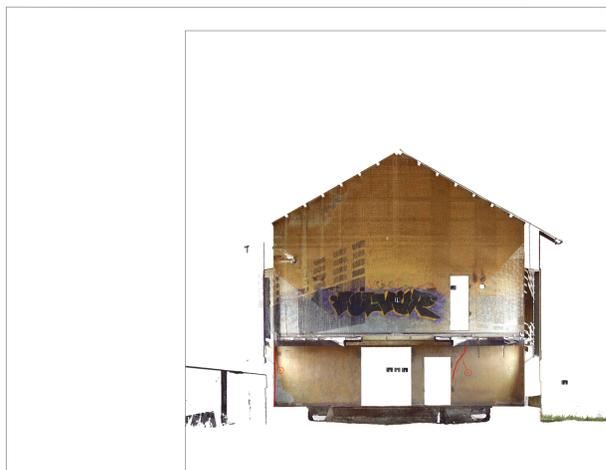
SEZIONE TRASVERSALE 1 - VERSO CAGLIARI

Di lato vengono riportate le viste correnti e speculari in prospetto e sezione al fine di permettere un riscontro puntuale delle fessurazioni passanti e del degrado dei componenti.
