COMUNE DI COSSOINE

*Svolgimento delle verifiche di sicurezza delle infrastrutture esistenti di attraversamento viario o ferroviario del reticolo idrografico del comune di Cossoine - CIG Z722AC07121/19*

**Schede degli attraversamenti e delle altre opere interferenti**

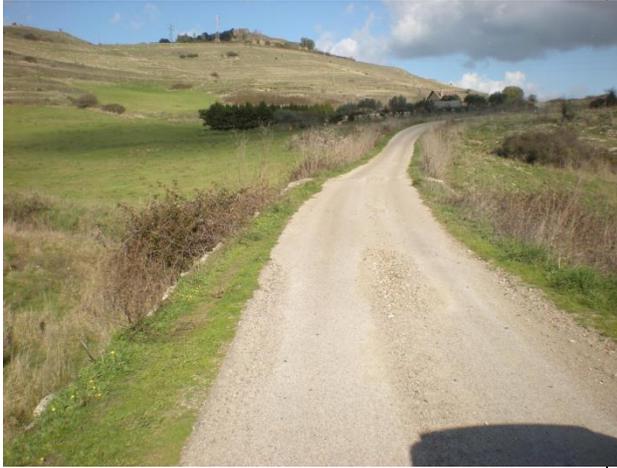
D100\_SC\_0002

<b>1. Identificazione</b>	
1.1 Corso d'acqua attraversato	Fiume_71531
1.2 Codice del ponte/attraversamento	D100_SC_0002
1.3 Infrastruttura a cui appartiene il ponte	Strada consortile
1.4 Comune in cui ricade l'attraversamento	Cossoine
1.5 Descrizione	Attraversamento costituito da una sezione retta in muratura di pietrame e c.a. di dimensioni (B x Hmax) 3.00 x 2.80 metri.

6.2 Analisi idraulica (da compilare solo per le opere per le quali è prescritta la verifica di sicurezza)	
6.2.1 Portata di progetto (m <sup>3</sup> /s)	13.83
6.2.2 Velocità media in alveo(m/s)	_____
6.2.3 Velocità media in golena(m/s)	_____
6.2.4 Effetto di rigurgito dell'attraversamento (m)	1.05 m
6.2.5 Livello idrico massimo (m)	408.92 (W.S. Elev scheda di verif.)
6.2.6 Franco idraulico (m)	0.68 (valore minimo)
6.2.7 Scalzamento sulle fondazioni (pile, spalle, rilevati di accesso) rilevato a seguito di sopralluogo	Non rilevante
Valori riferiti alle condizioni critiche	
6.3.1 Portata critica (m <sup>3</sup> /s)	11.95
6.3.2 Tempo di ritorno critico (anni)	100

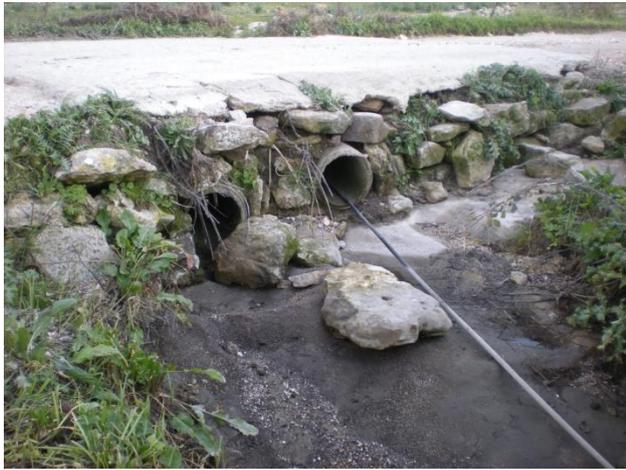
1. Identificazione	
1.1 Corso d'acqua attraversato	Fiume_76864
1.2 Codice del ponte/attraversamento	D100_SC_0005
1.3 Infrastruttura a cui appartiene il ponte	Strada comunale
1.4 Comune in cui ricade l'attraversamento	Cossoine
1.5 Descrizione	Attraversamento costituito da due tubolari in cls di diametro 0,30 m, paralleli e distanti 0,40 m tra loro

6.2 Analisi idraulica (da compilare solo per le opere per le quali è prescritta la verifica di sicurezza)	
6.2.1 Portata di progetto (m <sup>3</sup> /s)	16.88
6.2.2 Velocità media in alveo(m/s)	_____
6.2.3 Velocità media in golena(m/s)	_____
6.2.4 Effetto di rigurgito dell'attraversamento (m)	_____
6.2.5 Livello idrico massimo (m)	_____
6.2.6 Franco idraulico (m)	_____
6.2.7 Scalzamento sulle fondazioni (pile, spalle, rilevati di accesso) rilevato a seguito di sopralluogo	_____
Valori riferiti alle condizioni critiche	
6.3.1 Portata critica (m <sup>3</sup> /s)	_____
6.3.2 Tempo di ritorno critico (anni)	<2 anni

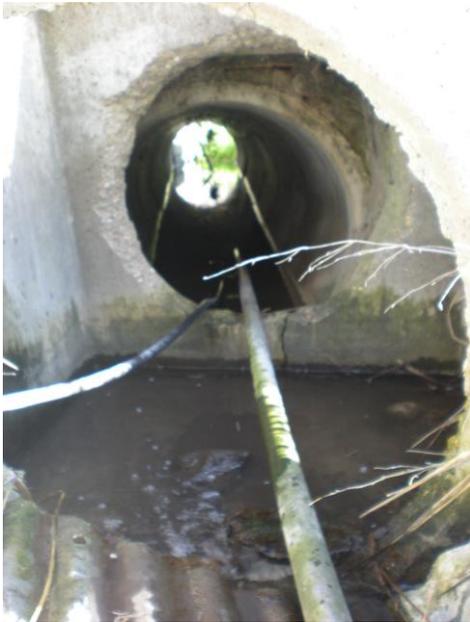
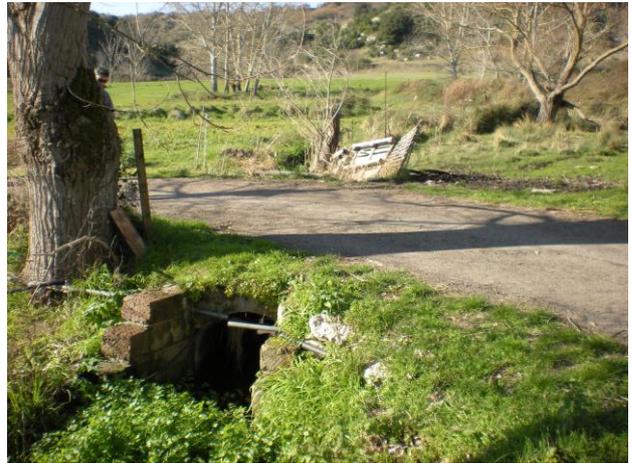
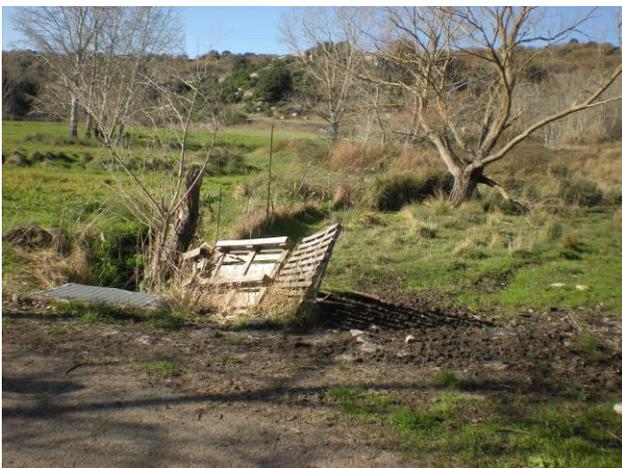
1. Identificazione	
1.1 Corso d'acqua attraversato	Rio Androliga
1.2 Codice del ponte/attraversamento	D100_SC_0006
1.3 Infrastruttura a cui appartiene il ponte	Strada consortile
1.4 Comune in cui ricade l'attraversamento	Cossoine
1.5 Descrizione	Attraversamento costituito da un pozzetto e da un tubolare in cls di diametro 0,80 m

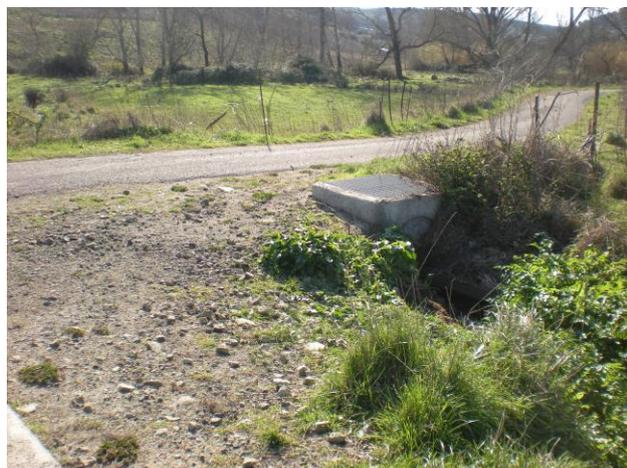
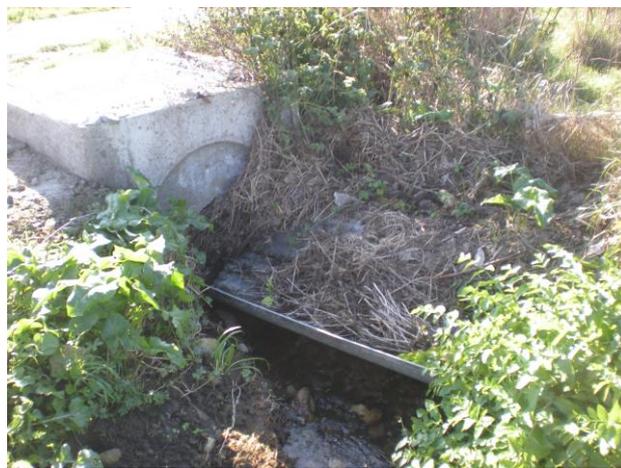
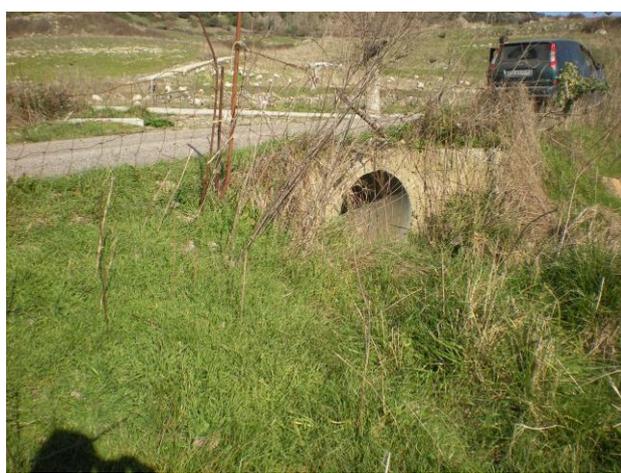
1. Identificazione	
1.1 Corso d'acqua attraversato	Fiume_79132
1.2 Codice del ponte/attraversamento	D100_SC_0007
1.3 Infrastruttura a cui appartiene il ponte	Strada consortile
1.4 Comune in cui ricade l'attraversamento	Cossoine
1.5 Descrizione	Attraversamento costituito da un pozzetto 1 x 1 m e da un tubolare in cls di diametro 0,80 m

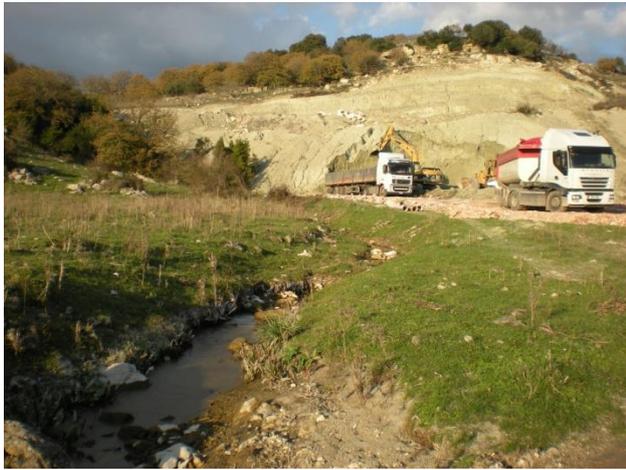
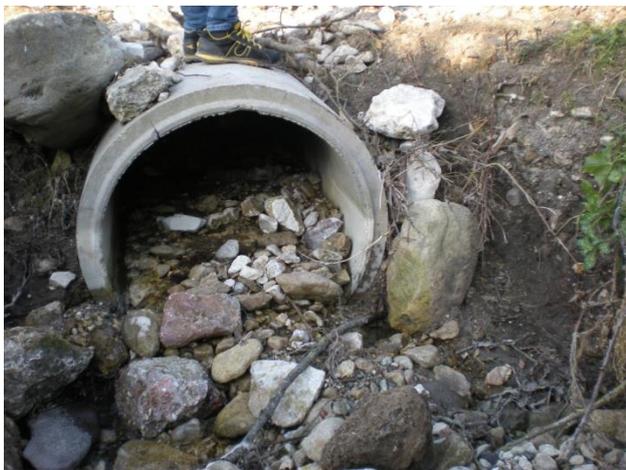
1. Identificazione	
1.1 Corso d'acqua attraversato	Fiume_71531
1.2 Codice del ponte/attraversamento	D100_SC_0008
1.3 Infrastruttura a cui appartiene il ponte	Strada consortile
1.4 Comune in cui ricade l'attraversamento	Cossoine
1.5 Descrizione	Attraversamento costituito da un tubolare in cls di diametro 0.80 cm completamente ostruito da argille provenienti da una cava prospiciente

6.2 Analisi idraulica (da compilare solo per le opere per le quali è prescritta la verifica di sicurezza)	
6.2.1 Portata di progetto (m <sup>3</sup> /s)	18.61
6.2.2 Velocità media in alveo(m/s)	_____
6.2.3 Velocità media in golena(m/s)	_____
6.2.4 Effetto di rigurgito dell'attraversamento (m)	_____
6.2.5 Livello idrico massimo (m)	_____
6.2.6 Franco idraulico (m)	_____ (attraversamento talmente piccolo da non verificare a priori)
6.2.7 Scalzamento sulle fondazioni (pile, spalle, rilevati di accesso) rilevato a seguito di sopralluogo	_____
Valori riferiti alle condizioni critiche	
6.3.1 Portata critica (m <sup>3</sup> /s)	_____
6.3.2 Tempo di ritorno critico (anni)	_____

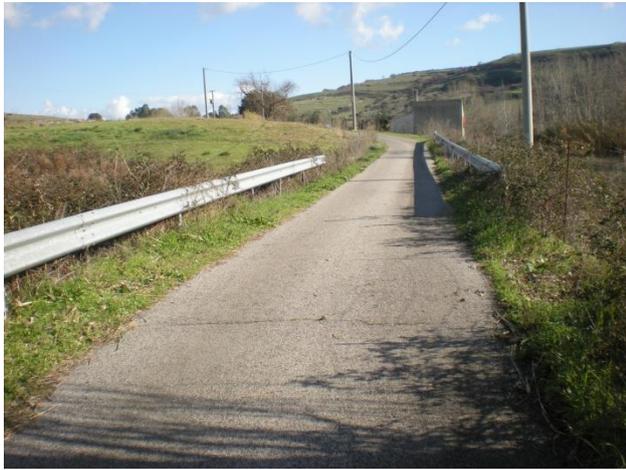
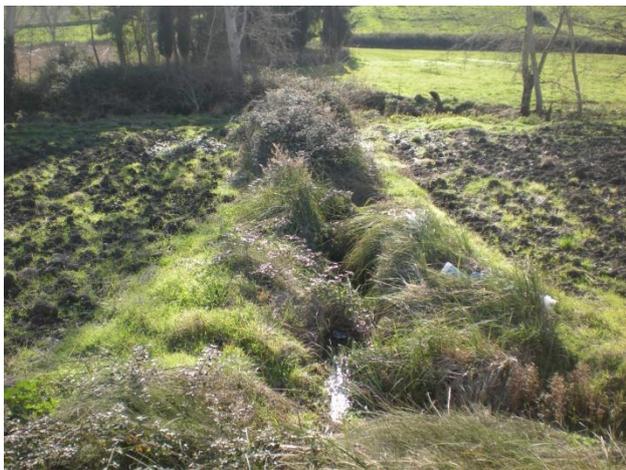
1. Identificazione	
1.1 Corso d'acqua attraversato	Fiume_NN
1.2 Codice del ponte/attraversamento	D100_SC_0027
1.3 Infrastruttura a cui appartiene il ponte	Strada consortile
1.4 Comune in cui ricade l'attraversamento	Cossoine
1.5 Descrizione	Attraversamento in cls di dimensione 1,50 x 1,75 difficilmente rilevabile a causa di una elevata presenza di vegetazione

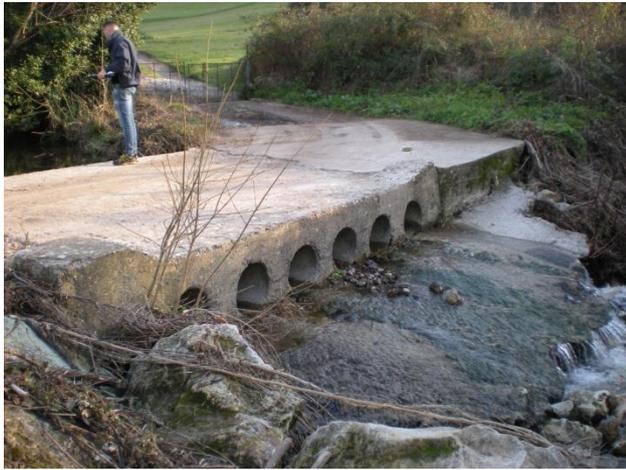
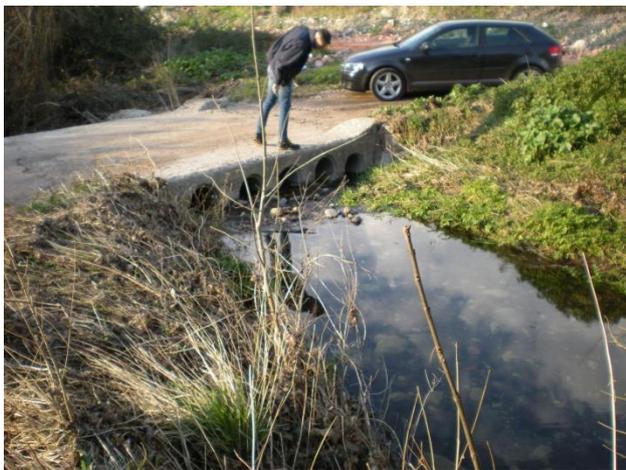
1. Identificazione	
1.1 Corso d'acqua attraversato	Fiume_74409
1.2 Codice del ponte/attraversamento	D100_SC_0028
1.3 Infrastruttura a cui appartiene il ponte	Strada comunale
1.4 Comune in cui ricade l'attraversamento	Cossoine
1.5 Descrizione	Attraversamento costituito da sei tubolari in cls di diametro 0.40 m distanziati tra loro di 0.2 m

6.2 Analisi idraulica (da compilare solo per le opere per le quali è prescritta la verifica di sicurezza)	
6.2.1 Portata di progetto (m <sup>3</sup> /s)	125.72
6.2.2 Velocità media in alveo(m/s)	_____
6.2.3 Velocità media in golena(m/s)	_____
6.2.4 Effetto di rigurgito dell'attraversamento (m)	_____
6.2.5 Livello idrico massimo (m)	_____
6.2.6 Franco idraulico (m)	_____
6.2.7 Scalzamento sulle fondazioni (pile, spalle, rilevati di accesso) rilevato a seguito di sopralluogo	_____
Valori riferiti alle condizioni critiche	
6.3.1 Portata critica (m <sup>3</sup> /s)	_____
6.3.2 Tempo di ritorno critico (anni)	_____

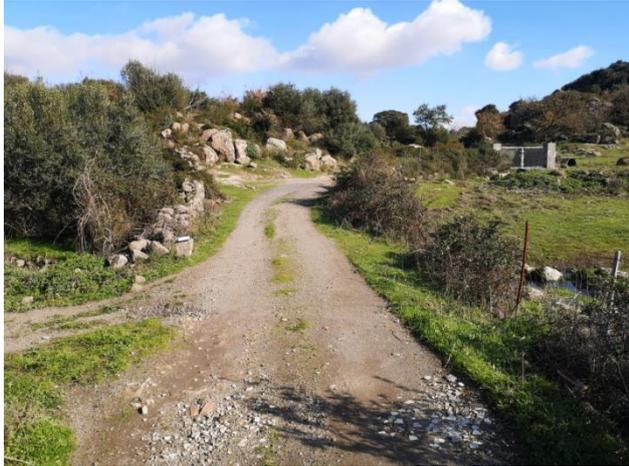
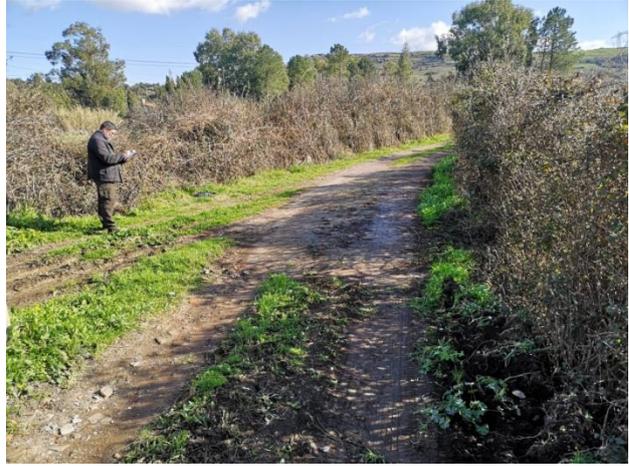
<b>1. Identificazione</b>	
1.1 Corso d'acqua attraversato	Fiume_84738
1.2 Codice del ponte/attraversamento	D100_SC_0029
1.3 Infrastruttura a cui appartiene il ponte	Strada consortile
1.4 Comune in cui ricade l'attraversamento	Cossoine
1.5 Descrizione	Attraversamento irrilevabile, ostruito da fitta vegetazione e massi

6.2 Analisi idraulica (da compilare solo per le opere per le quali è prescritta la verifica di sicurezza)	
6.2.1 Portata di progetto (m <sup>3</sup> /s)	16.36
6.2.2 Velocità media in alveo(m/s)	0.50 m/s a monte; 0.15 m/s a valle.
6.2.3 Velocità media in golena(m/s)	4.5 m/s a monte
6.2.4 Effetto di rigurgito dell'attraversamento (m)	0,91 (da profilo di piena)
6.2.5 Livello idrico massimo (m)	415.07
6.2.6 Franco idraulico (m)	0
6.2.7 Scalzamento sulle fondazioni (pile, spalle, rilevati di accesso) rilevato a seguito di sopralluogo	—
Valori riferiti alle condizioni critiche	
6.3.1 Portata critica (m <sup>3</sup> /s)	1.50
6.3.2 Tempo di ritorno critico (anni)	100

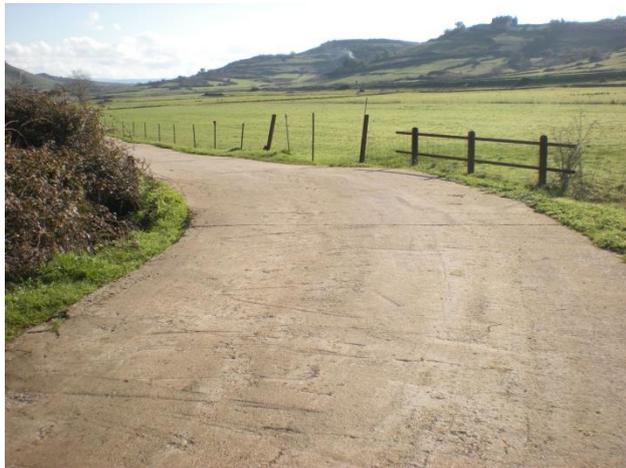
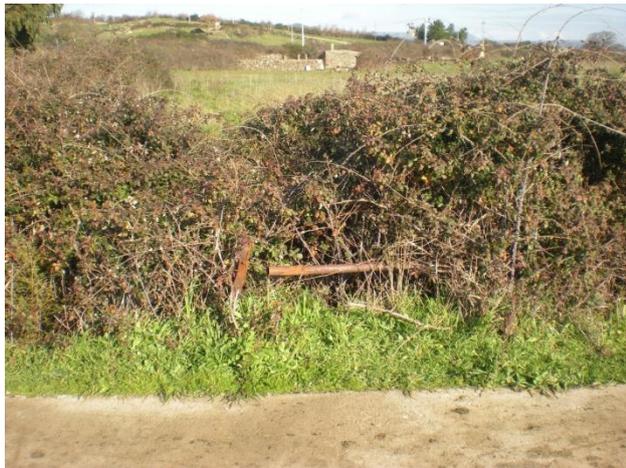
1. Identificazione	
1.1 Corso d'acqua attraversato	Fiume_78619
1.2 Codice del ponte/attraversamento	D100_SC_0032
1.3 Infrastruttura a cui appartiene il ponte	Strada comunale
1.4 Comune in cui ricade l'attraversamento	Cossoine
1.5 Descrizione	Attraversamento costituito da due tubolari in cls di diametro 1 m, distanziati tra loro di 0.30 m. A valle si presenta parzialmente ostruito a causa di una elevata presenza di vegetazione di rovi

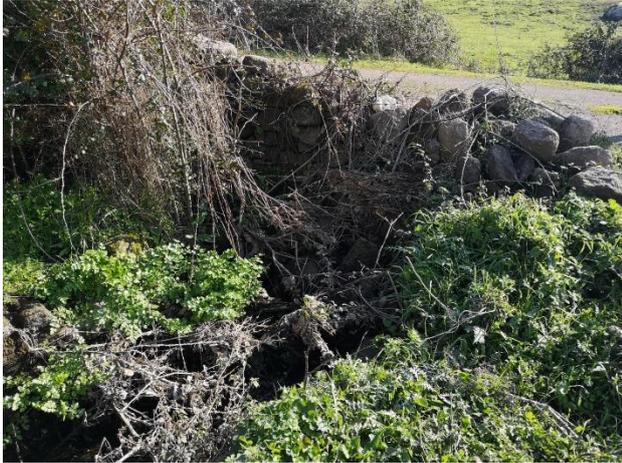
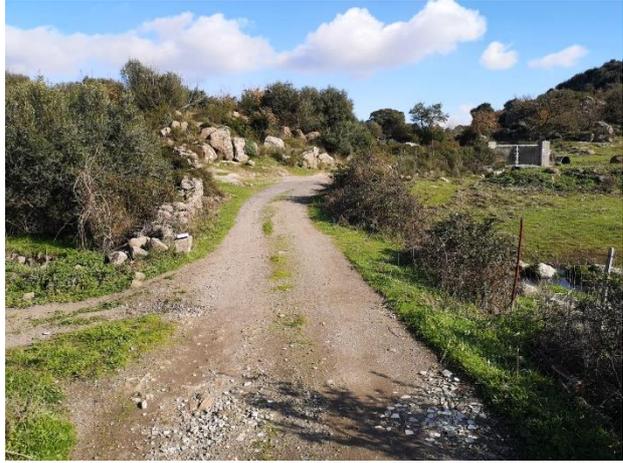
1. Identificazione	
1.1 Corso d'acqua attraversato	Fiume_82119
1.2 Codice del ponte/attraversamento	D100_SC_0033
1.3 Infrastruttura a cui appartiene il ponte	Strada comunale
1.4 Comune in cui ricade l'attraversamento	Cossoine
1.5 Descrizione	Attraversamento costituito da due tubolari in cls e pvc di diametro 0.60 m distanziati tra loro di 0.6 m. A monte si rileva una folta vegetazione mentre a valle si presenta parzialmente ostruito

6.2 Analisi idraulica (da compilare solo per le opere per le quali è prescritta la verifica di sicurezza)	
6.2.1 Portata di progetto (m <sup>3</sup> /s)	125.72
6.2.2 Velocità media in alveo(m/s)	_____
6.2.3 Velocità media in golena(m/s)	_____
6.2.4 Effetto di rigurgito dell'attraversamento (m)	_____
6.2.5 Livello idrico massimo (m)	_____
6.2.6 Franco idraulico (m)	_____
6.2.7 Scalzamento sulle fondazioni (pile, spalle, rilevati di accesso) rilevato a seguito di sopralluogo	_____
Valori riferiti alle condizioni critiche	
6.3.1 Portata critica (m <sup>3</sup> /s)	_____
6.3.2 Tempo di ritorno critico (anni)	_____

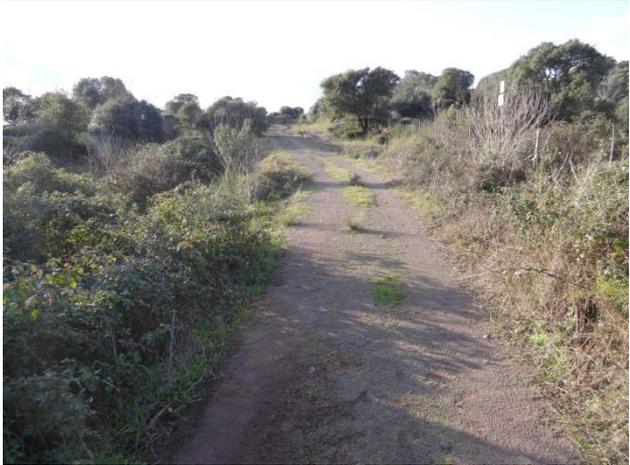
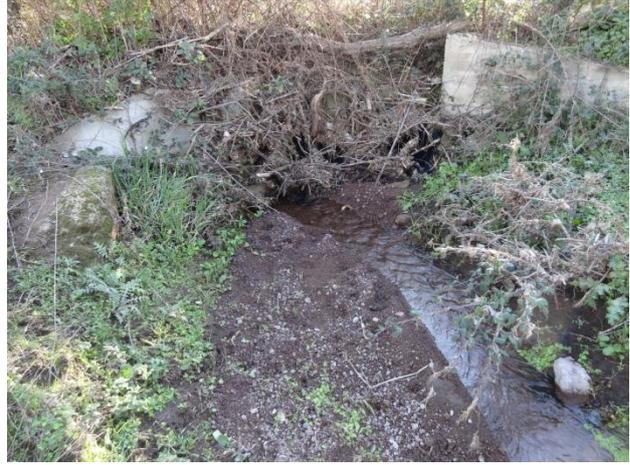
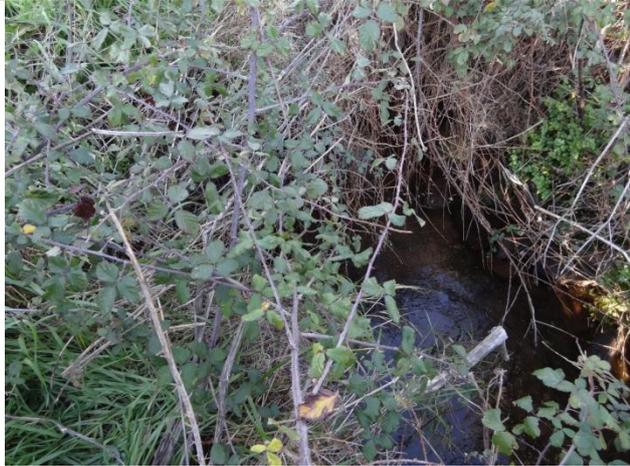
1. Identificazione	
1.1 Corso d'acqua attraversato	Fiume_77802
1.2 Codice del ponte/attraversamento	D100_SC_0034
1.3 Infrastruttura a cui appartiene il ponte	Strada comunale
1.4 Comune in cui ricade l'attraversamento	Cossoine
1.5 Descrizione	Attraversamento costituito da due tubolari in cls e pvc di diametro 0.60 m distanziati tra loro di 0.4 m. Il tubolare in pvc si presenta parzialmente interrato sul lato a monte ed ostruito da vegetazione.

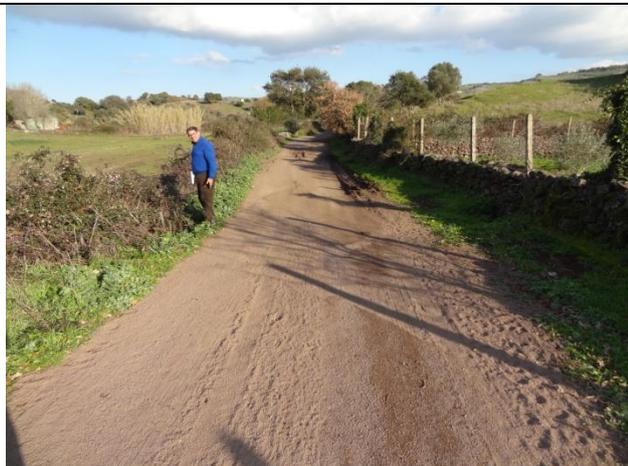
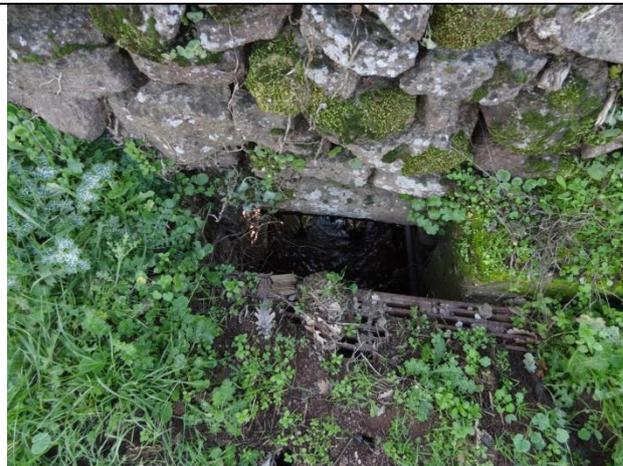
1. Identificazione	
1.1 Corso d'acqua attraversato	Fiume_79313
1.2 Codice del ponte/attraversamento	D100_SC_0035
1.3 Infrastruttura a cui appartiene il ponte	Strada comunale
1.4 Comune in cui ricade l'attraversamento	Cossoine
1.5 Descrizione	Attraversamento costituito da un tubolare in cls di diametro 0.8 m, a valle si presenta una griglia in ferro di dimensione 0.6 x 0.6 distanziati tra loro di 0.30 m. A valle si presenta parzialmente ostruito a causa di una elevata presenza di vegetazione di rovi

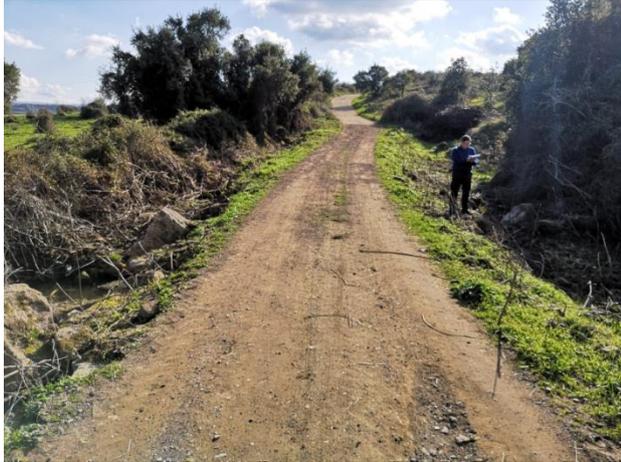
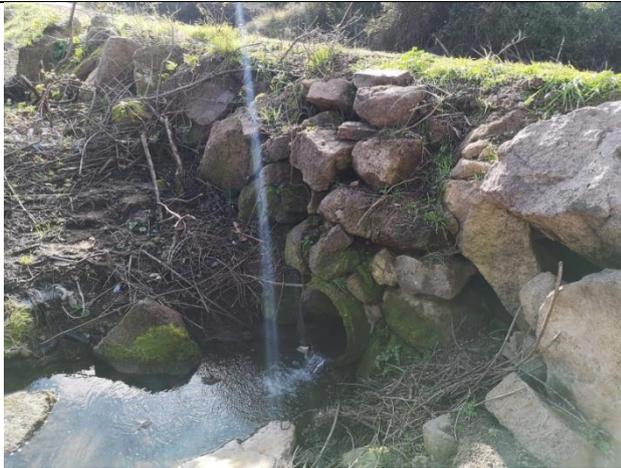
1. Identificazione	
1.1 Corso d'acqua attraversato	Fiume_81055
1.2 Codice del ponte/attraversamento	D100_SC_0036
1.3 Infrastruttura a cui appartiene il ponte	Strada comunale
1.4 Comune in cui ricade l'attraversamento	Cossoine
1.5 Descrizione	Attraversamento costituito da un tubolare in cls di diametro 0.5 m. A monte si presenta ostruito a causa di una elevata presenza di pietrame

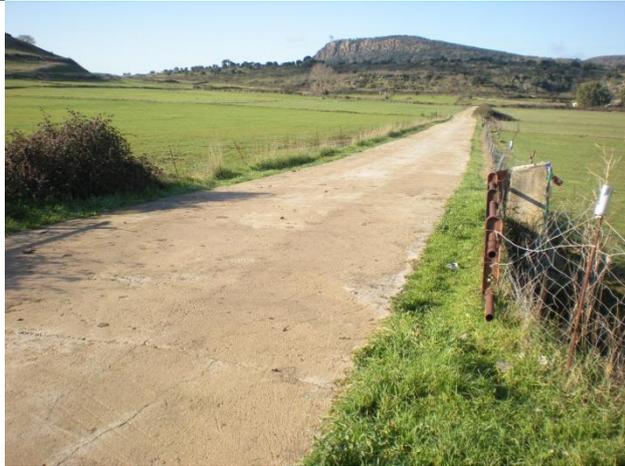
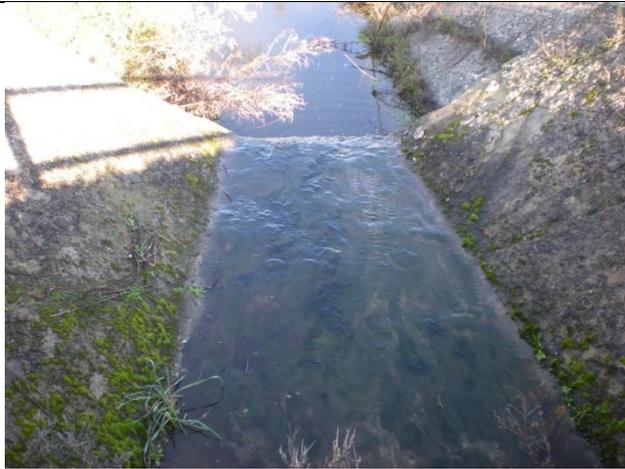
<b>1. Identificazione</b>	
1.1 Corso d'acqua attraversato	Fiume_82638
1.2 Codice del ponte/attraversamento	D100_SC_0041
1.3 Infrastruttura a cui appartiene il ponte	Strada comunale
1.4 Comune in cui ricade l'attraversamento	Cossoine
1.5 Descrizione	Attraversamento costituito da due tubolari in cls di diametro 1 m, distanziati tra loro di 0.30 m. Il canale è a sezione trapezia con base maggiore di 3 m e base minore si 2 m. A monte si presenta parzialmente ostruito a causa di una elevata presenza di vegetazione di rovi

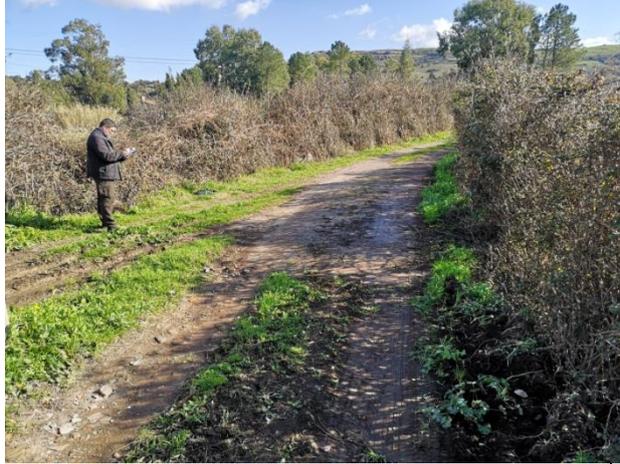
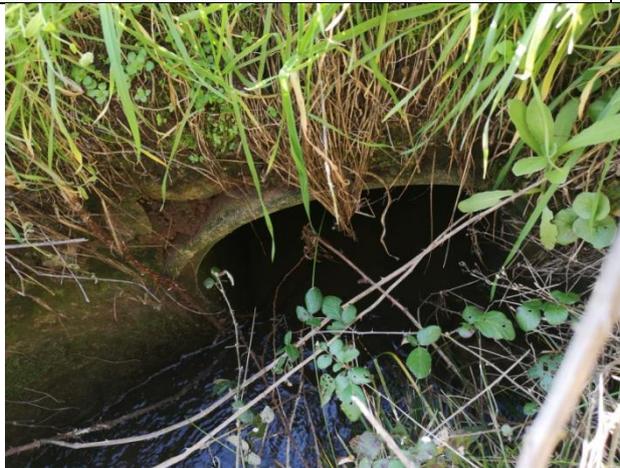
1. Identificazione	
1.1 Corso d'acqua attraversato	Fiume_74333_Riu_e_su_Segadu
1.2 Codice del ponte/ataversamento	D100_SC_0044
1.3 Infrastruttura a cui appartiene il ponte	Strada comunale
1.4 Comune in cui ricade l'attraversamento	Cossoine
1.5 Descrizione	Attraversamento costituito da un tubolare in cls di diametro 0.7 m, a monte si presenta parzialmente occluso da pietrame
